COMISIÓN DE INVESTIGACIÓN DE  
ACCIDENTES FERROVIARIOS

**INFORME FINAL DE LA CIAF (IF)  
SOBRE EL ACCIDENTE FERROVIARIO Nº 0035/2017  
OCURRIDO EL DÍA 28.07.2017  
EN LA ESTACIÓN DE FRANÇA (BARCELONA)**

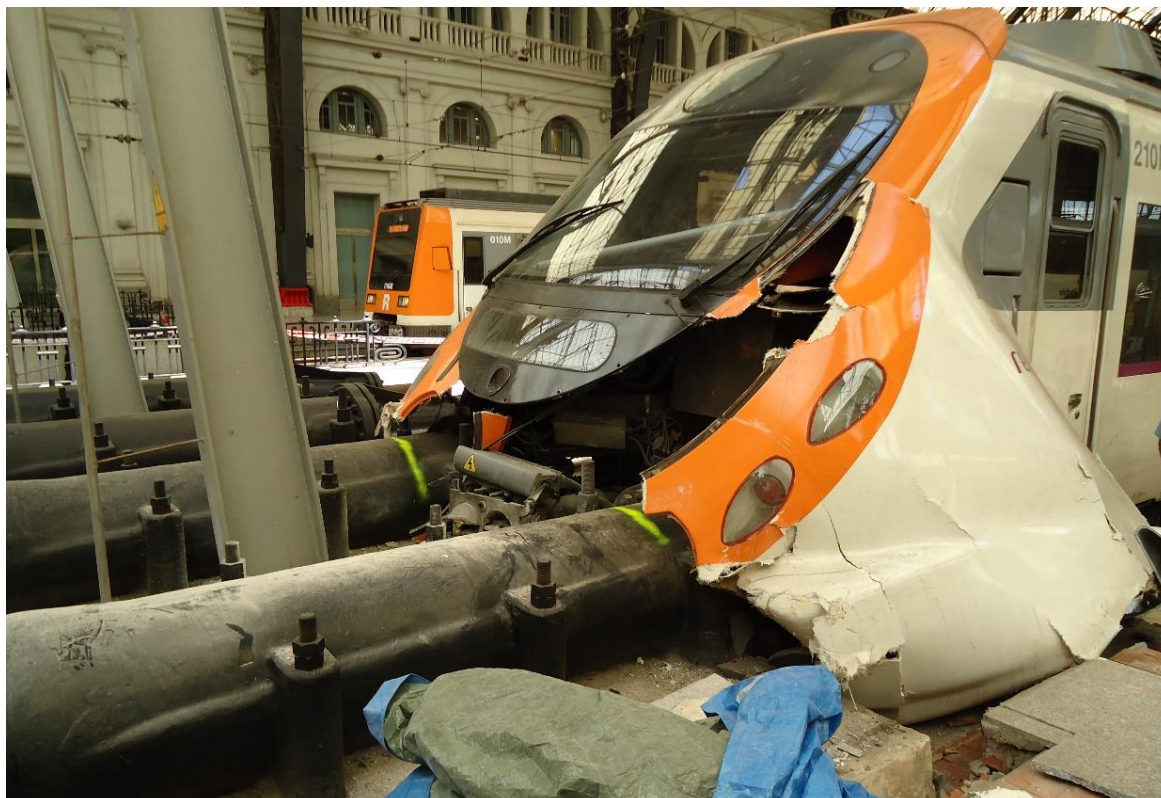
Como resultado de la colisión el coche de cabeza queda incrustado en la topera, con importantes daños en la cabeza. En el momento del impacto, además, la parte trasera del primer coche llega a levantarse de la vía por efecto del choque, tocando la catenaria y dejando el segundo bogie de la composición descarrilado. Se producen además diversos daños en la carrocería e interiores del tren, y las dos unidades que componen el tren quedan también incrustadas, con daños en sus topes y en los acoplamientos (entre los coches 5º y 6º).

*Figura 4: estado del tren 25502 tras empotrarse en la topera de la vía 11*

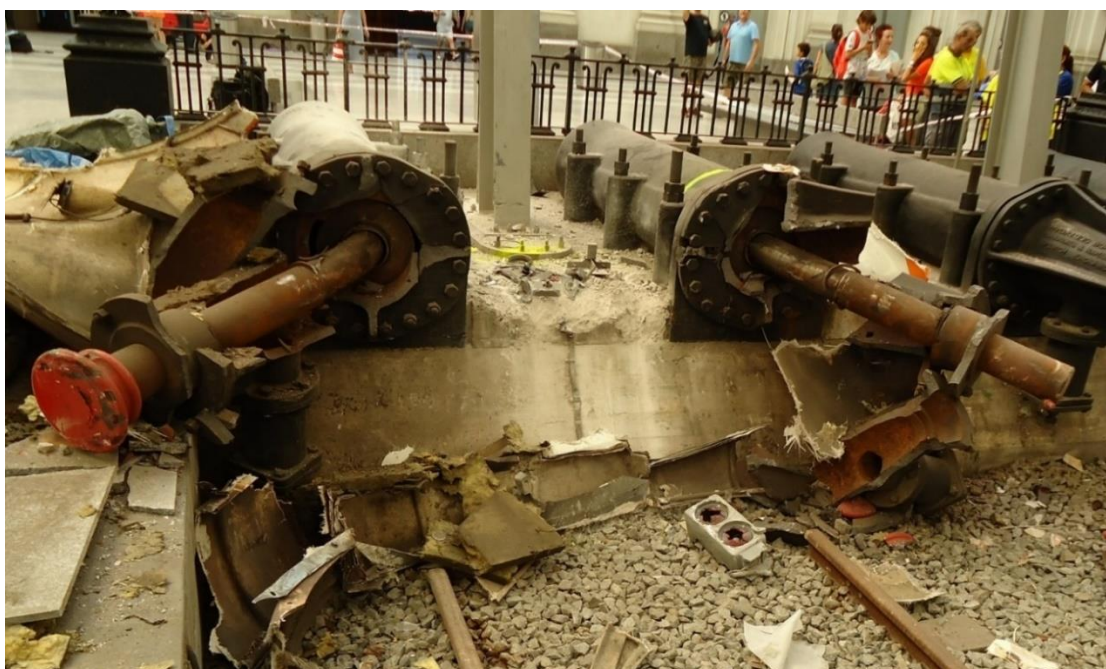
A consecuencia del impacto se produjeron importantes daños en la topera de la vía 11. Aunque se trataba de una topera de tipo hidráulico, no se observó ningún derrame de fluido hidráulico (en este caso, agua). Los pistones resultaron doblados hacia el exterior, causando daños también en el murete entre la topera y el andén. La topera hubo de ser dada de baja y reemplazada provisionalmente con una topera provisional a 9 metros y una señal de parada a mano, a la espera de ser reconstruida.

La señal de topera de la vía 11 también resultó arrancada por el impacto.

*Figura 6: daños producidos en la topera de la vía 11*

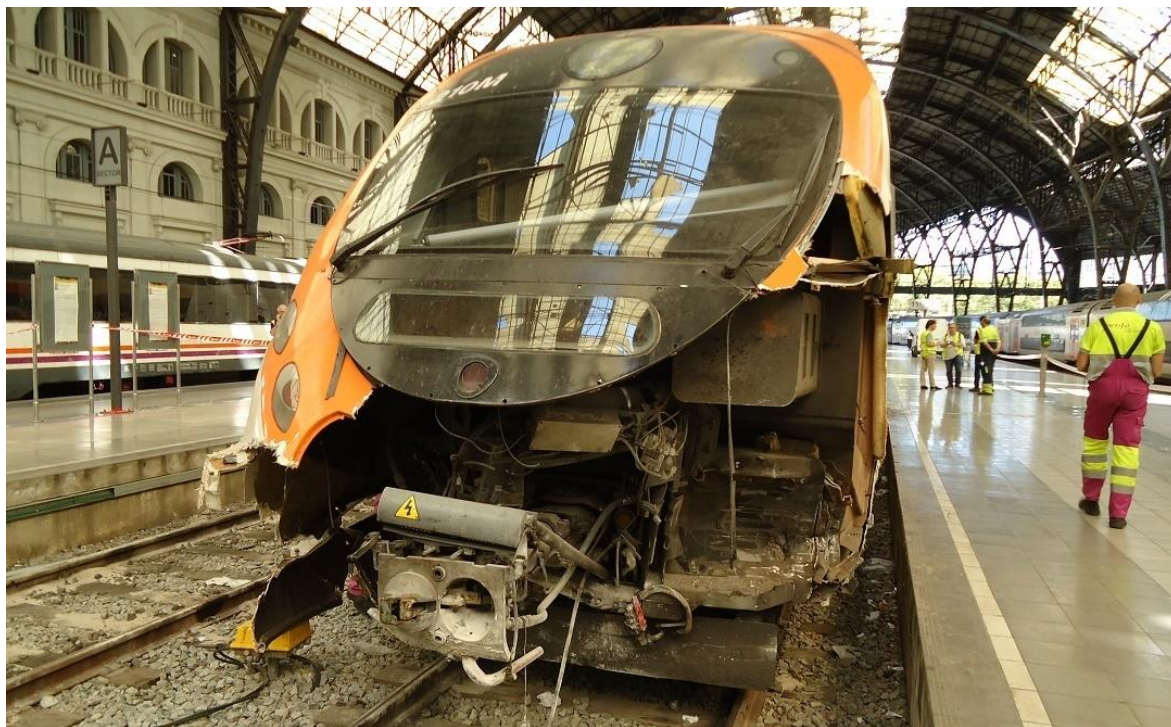
- Vehículo de cabeza (96 719 465 210 3): grandes daños por el impacto contra la topera de la vía 11. Descarrilado el bogie compartido con el segundo vehículo. Roturas diversas en ventanas y mamparas internas, y desprendimientos en asientos y paneles del interior.
- Segundo vehículo (92 716 465 910 8): descarrilado el bogie compartido con el vehículo de cabeza, grandes desperfectos estructurales. Roturas diversas en ventanas y mamparas internas, y desprendimientos en asientos y paneles del interior.
- Tercer vehículo (92 716 465 210 3): grandes desperfectos en la estructura. Roturas en ventanas y mamparas internas.
- Cuarto vehículo (92 716 465 810 0): no se observan daños aparentes.
- Quinto vehículo (96 719 465 710 2): grandes desperfectos en su frontal y en el acoplamiento con la segunda unidad.

*Figura 7: daños producidos en la cabeza del tren*

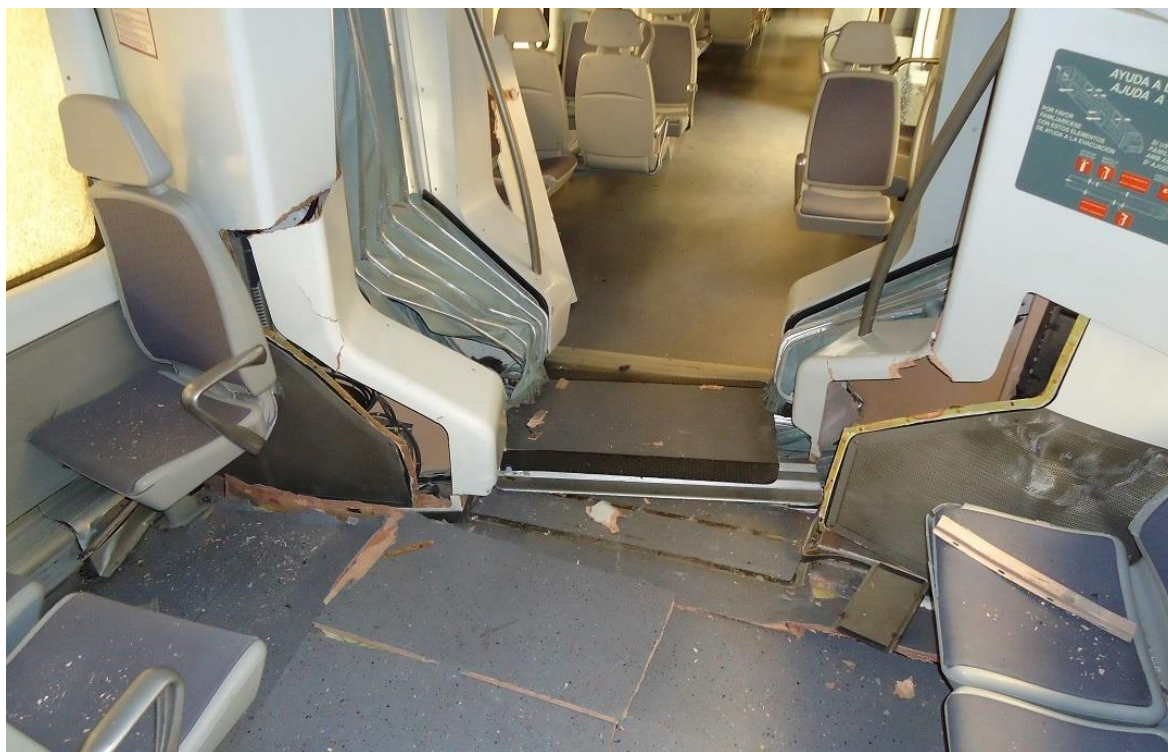
*Figura 8: daños en el interior del tren (conexión entre los dos primeros coches)*

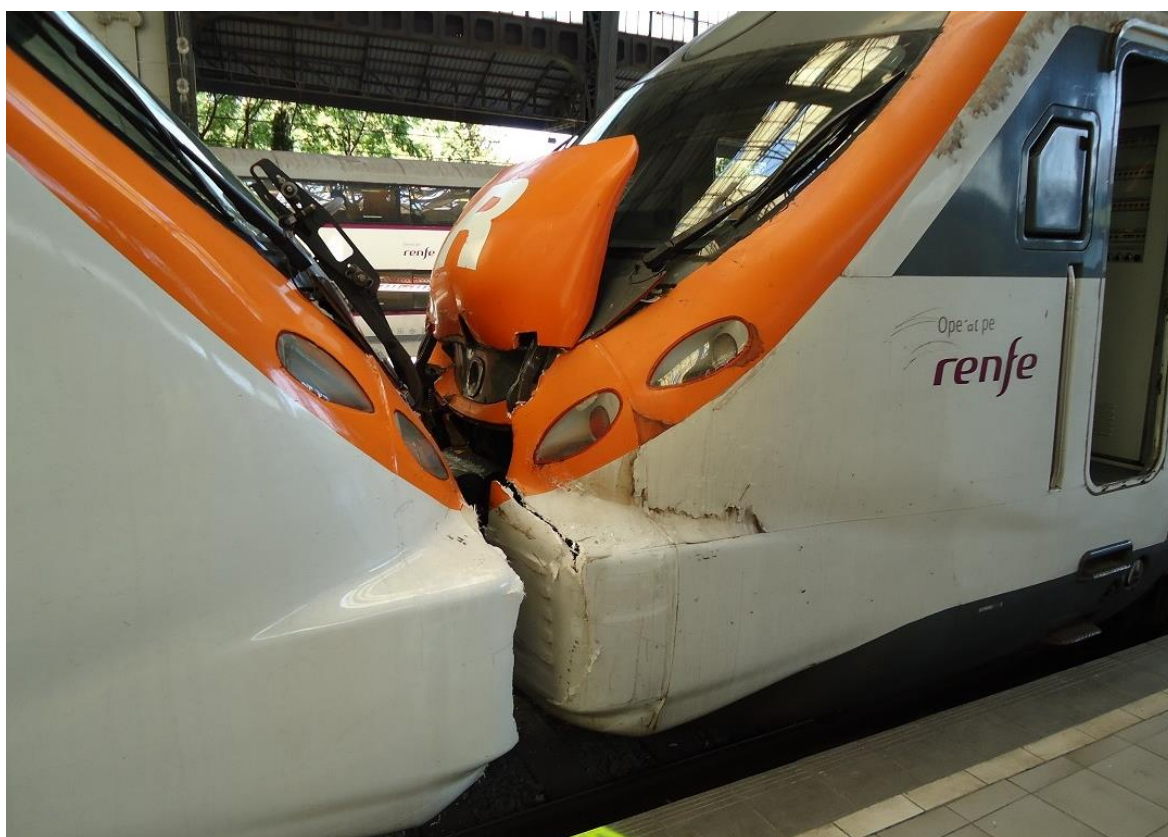
*Figura 9: daños en el acoplamiento entre las dos unidades*

- Sexto vehículo (96 719 465 765 6): grandes desperfectos en su frontal y en el acoplamiento con la primera unidad.
- Séptimo (92 716 465 965 2): no se observan daños aparentes.
- Octavo (92 716 465 865 4): no se observan daños aparentes.
- Noveno (92 716 465 265 7): no se observan daños aparentes.
- Décimo (96 719 465 265 7): no se observan daños aparentes.

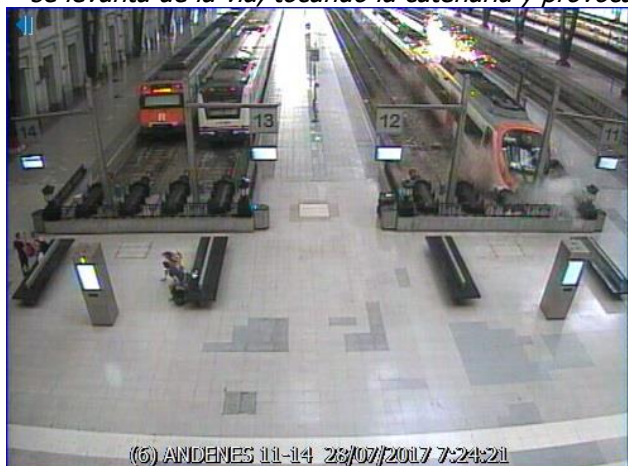
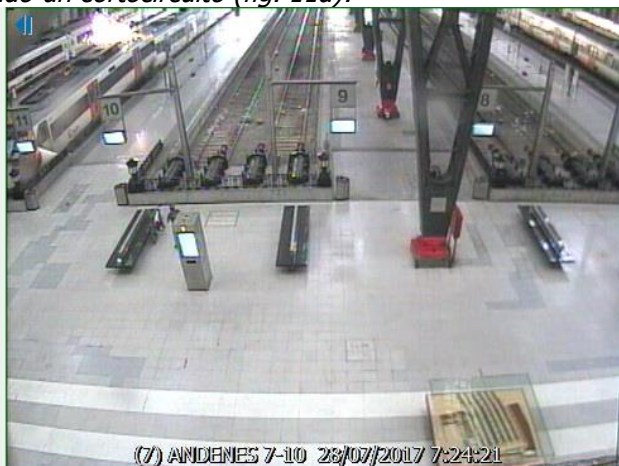
*Imagen a las 7:24:21 h: impacto del tren con la topera; el segundo bogie (entre los dos primeros coches) se levanta de la vía, tocando la catenaria y provocando un cortocircuito (fig. 11d):*

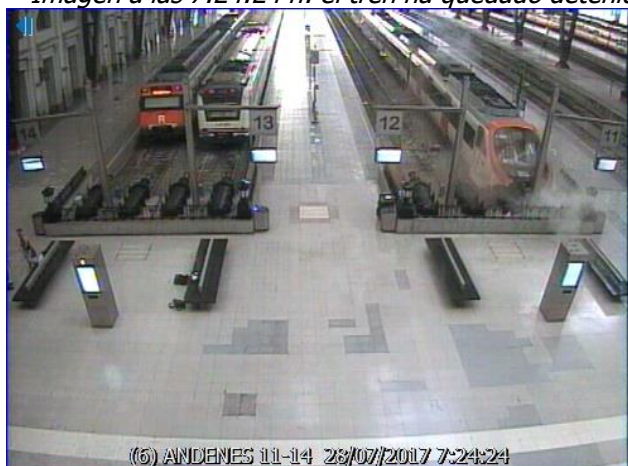
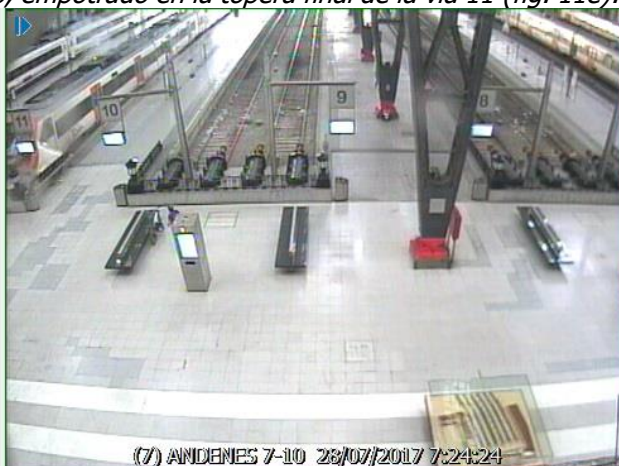
*Imagen a las 7:24:24 h: el tren ha quedado detenido, empotrado en la topera final de la vía 11 (fig. 11e):*

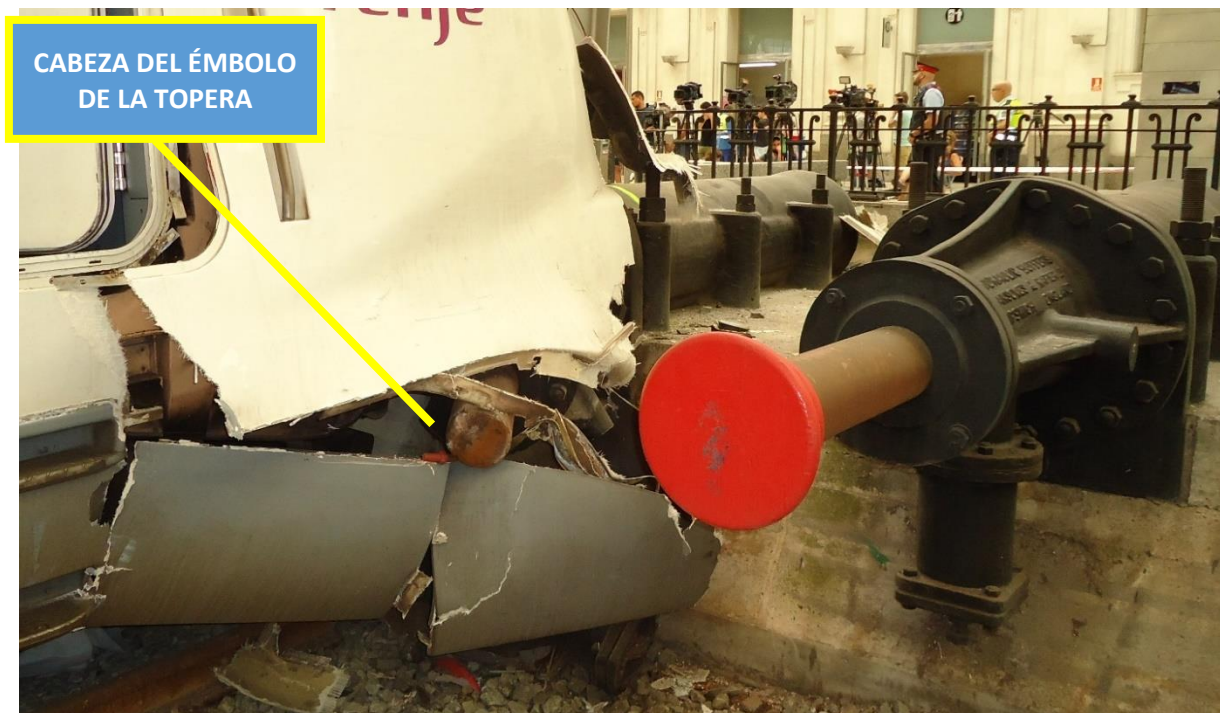
Como se ha indicado anteriormente (apartados 2.2.3 y 2.3.2.1), se trata de toperas hidráulicas de fundición, pero tras la rotura de la topera de la vía 11 en el choque se comprobó la ausencia de fluido hidráulico (agua). Según Adif, las toperas trabajaban como rígidas, sin fluido hidráulico, al menos desde la remodelación de 1992: es decir, su mecanismo hidráulico estaba inoperante.

- La topera estaba diseñada para trenes clásicos con topes laterales. La práctica totalidad de los trenes que circulan por la estación de Barcelona Francia no disponen de topes laterales, sino de enganche central que admite tanto la tracción como la compresión.
- El mecanismo hidráulico estaba inoperativo, por lo que la absorción de energía quedaba muy reducida respecto a su diseño original. De este diseño original se desconocen sus prestaciones.

No obstante, el impacto del tren 25502 se produjo a 28 km/h y sin aplicación de freno, por lo que esta velocidad supera, con toda seguridad, la velocidad de cálculo, y junto con el diseño no adaptado al tipo de enganche del tren justifica los daños sufridos por la topera.

*Figura 13: vista parcial de la topera de la vía 11 tras el choque*

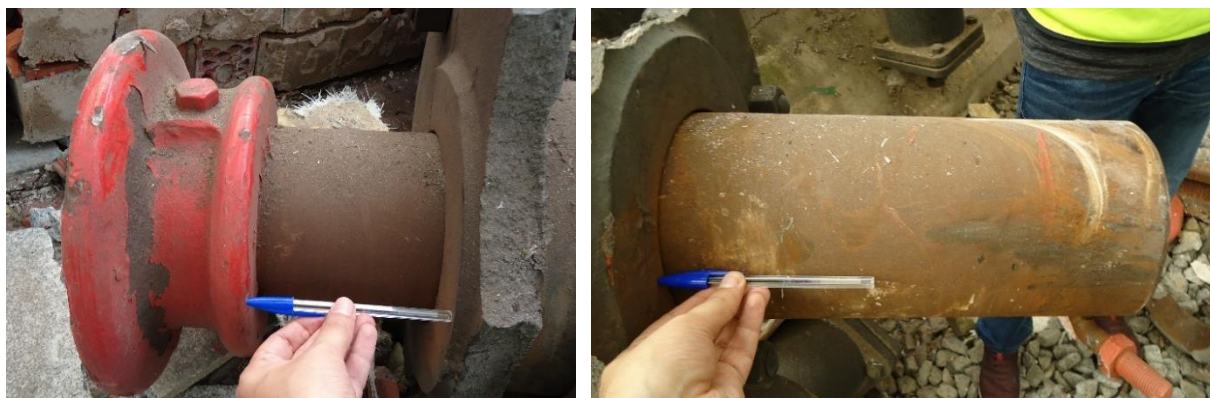
La observación de sus restos revela que la energía del impacto fue disipada parcialmente por el desplazamiento de los émbolos de acero: de un recorrido posible total de aproximadamente 50 cm, se desplazaron unos 35 cm (el del lado del andén) y unos 20 cm (el del lado opuesto). El resto de la energía fue absorbido por la deformación y rotura de los materiales de la topera y por los dispositivos de absorción de energía del tren. El avance del tren hizo un efecto de cuña sobre los émbolos, haciendo que se deformasen hacia el exterior, como se observa en las fotografías. Estas deformaciones y el impacto causaron la rotura de las piezas de fundición que abrazaban la parte frontal de los émbolos (también se rompió la pieza de tope del émbolo que menos se desplazó). No obstante, las carcasas cilíndricas de fundición que anclan el mecanismo al terreno no presentaban daños visibles.

*Figura 14: desplazamiento de los émbolos de la topera de la vía 11 (compárese con la posición original que se aprecia en la topera de vía 12, en la imagen de la figura 12)*

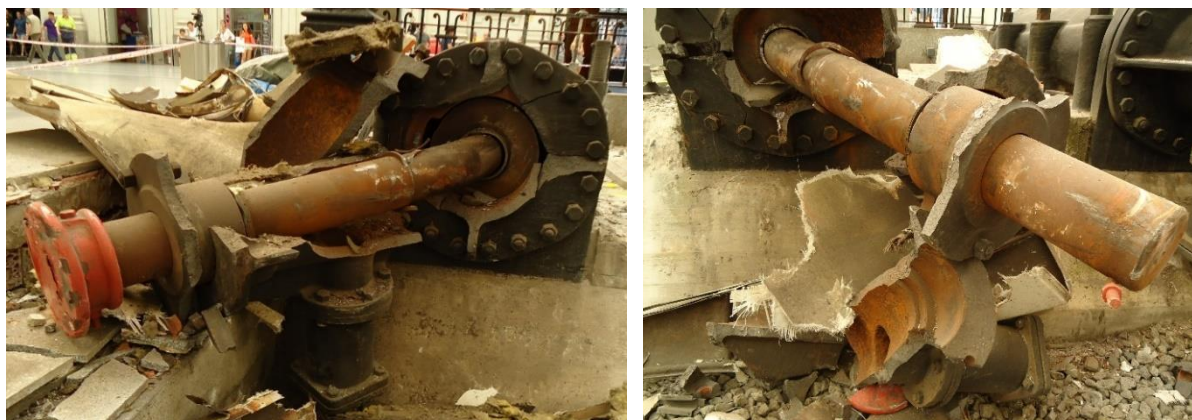
*Figura 15: émbolos doblados y piezas de fundición rotas (una vez retirado el tren)*

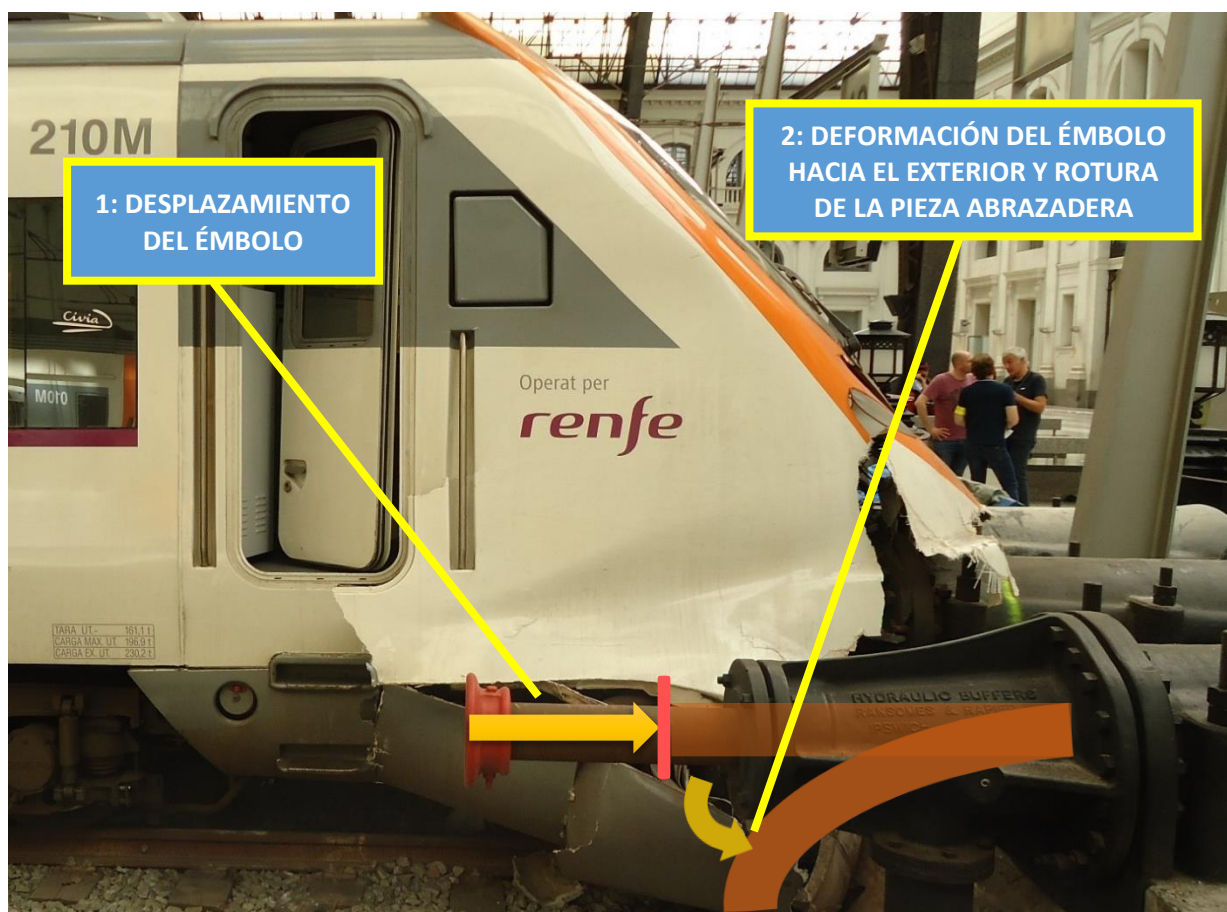
*Figura 16: reconstrucción de la reacción de la topera (dibujada sobre el émbolo de la topera adyacente)*

La actuación global de la topera en el choque, con los condicionantes antes expuestos, puede considerarse suficientemente satisfactoria: a pesar de la velocidad y la violencia del impacto, los daños sufridos por los viajeros fueron en general leves. La rotura de la topera, junto con los dispositivos de absorción de energía del tren, evitaron una detención más brusca que hubiese podido agravar los daños de las personas, y al mismo tiempo lograron detener el tren sin que llegase a chocar con el andén.

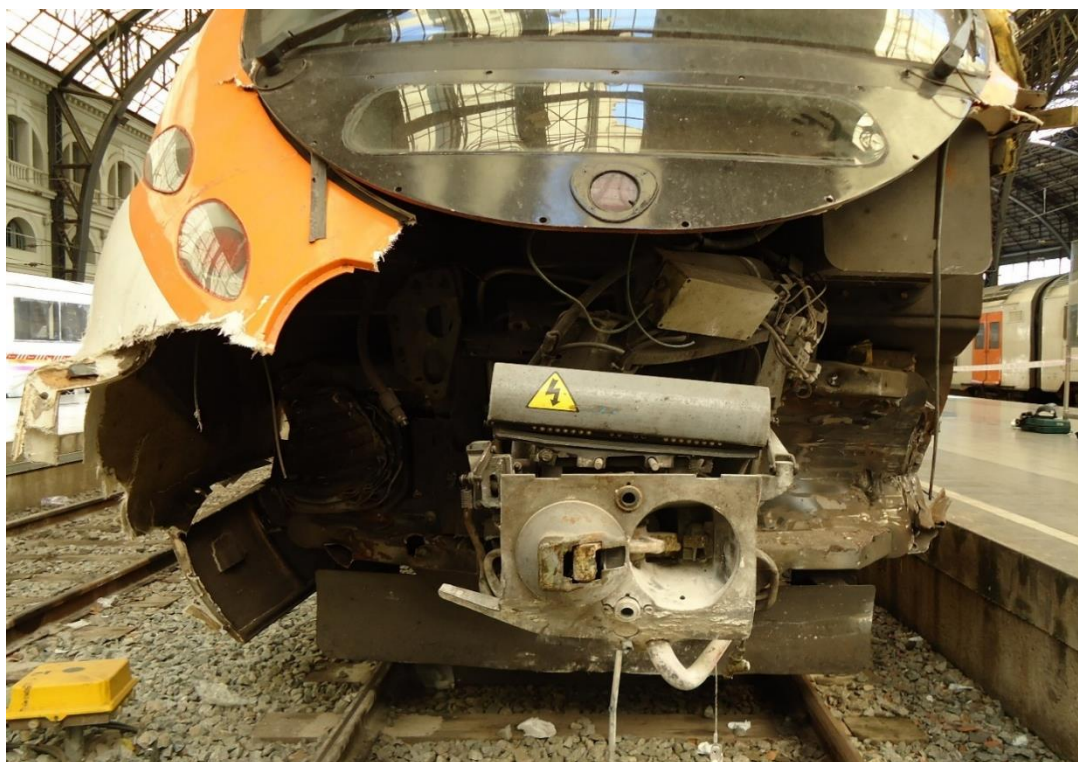
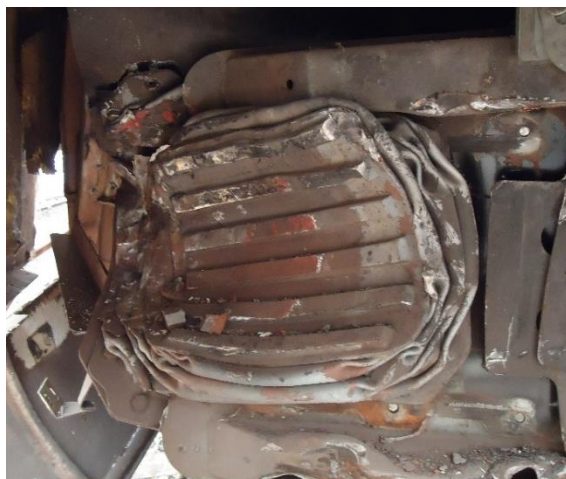
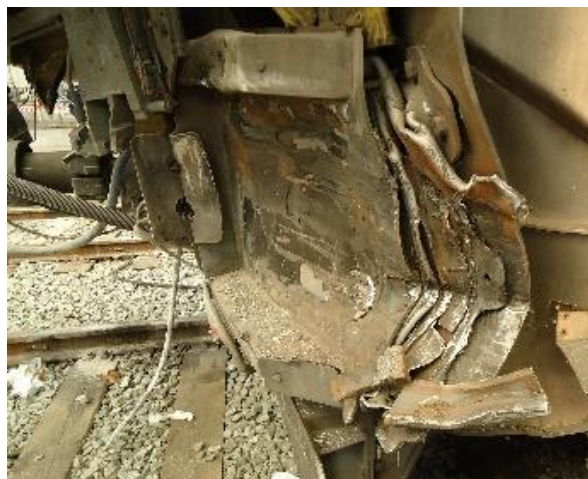
En cuanto al comportamiento estructural del vehículo en la colisión, fue satisfactorio: los dispositivos antichoque absorbieron el impacto deformándose. La energía del impacto fue transmitida por los enganches entre los distintos coches, y también fue en parte disipada al levantarse el tren de la vía (en la unión entre los dos primeros coches). A pesar de la violencia del choque, los daños en la cabina del maquinista y los compartimentos de viajeros fueron mínimos, sin que ningún elemento de la estructura del vehículo llegase a invadirlos: los daños a las personas fueron causados principalmente al salir despedidos por la inercia del impacto (ver figuras 7, 8 y 9).

*Figura 17: estado de los dispositivos anticabalgamiento (o antichoque) del tren tras la colisión*
