**MINISTERIO
DE FOMENTO**

COMISIÓN DE INVESTIGACIÓN
DE ACCIDENTES FERROVIARIOS

*Investigación del accidente
nº 0035/2013 ocurrido el 28.04.2013*

INFORME FINAL SOBRE
EL ACCIDENTE FERROVIARIO Nº 0035/2013
OCURRIDO EL DÍA 28.04.2013
ENTRE LOS APEADEROS DE OTERO Y LA MATA DE LA RIBA (LEÓN)

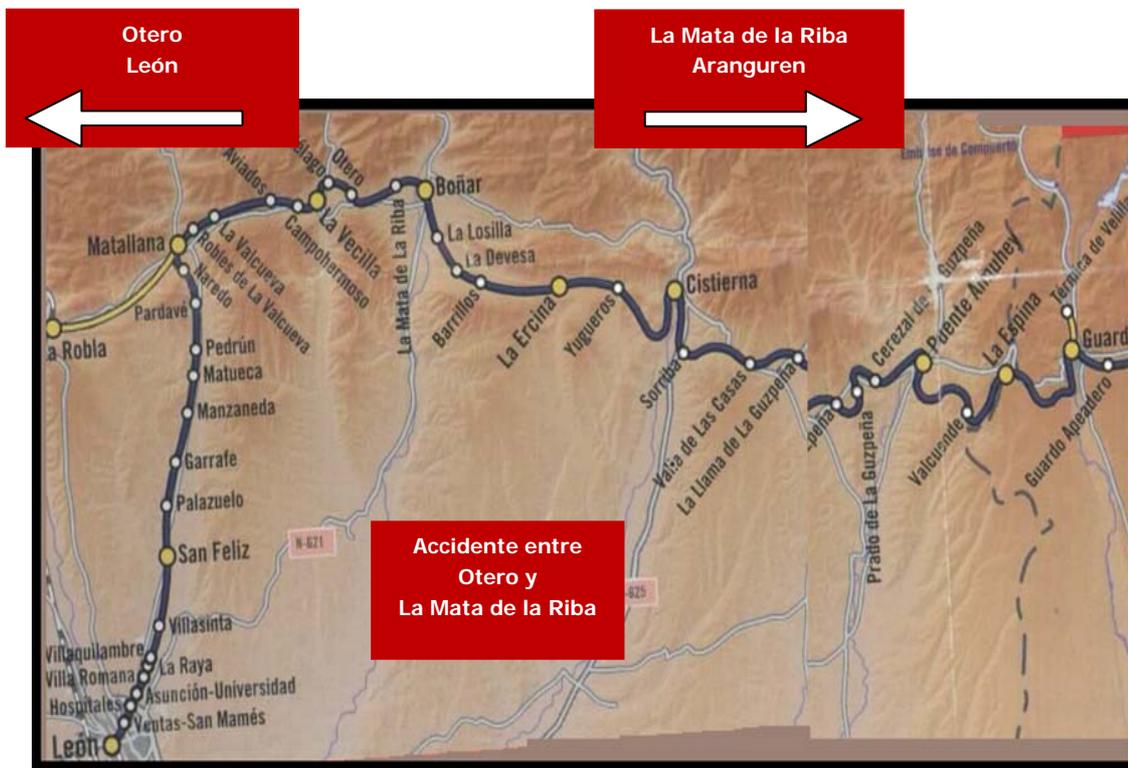
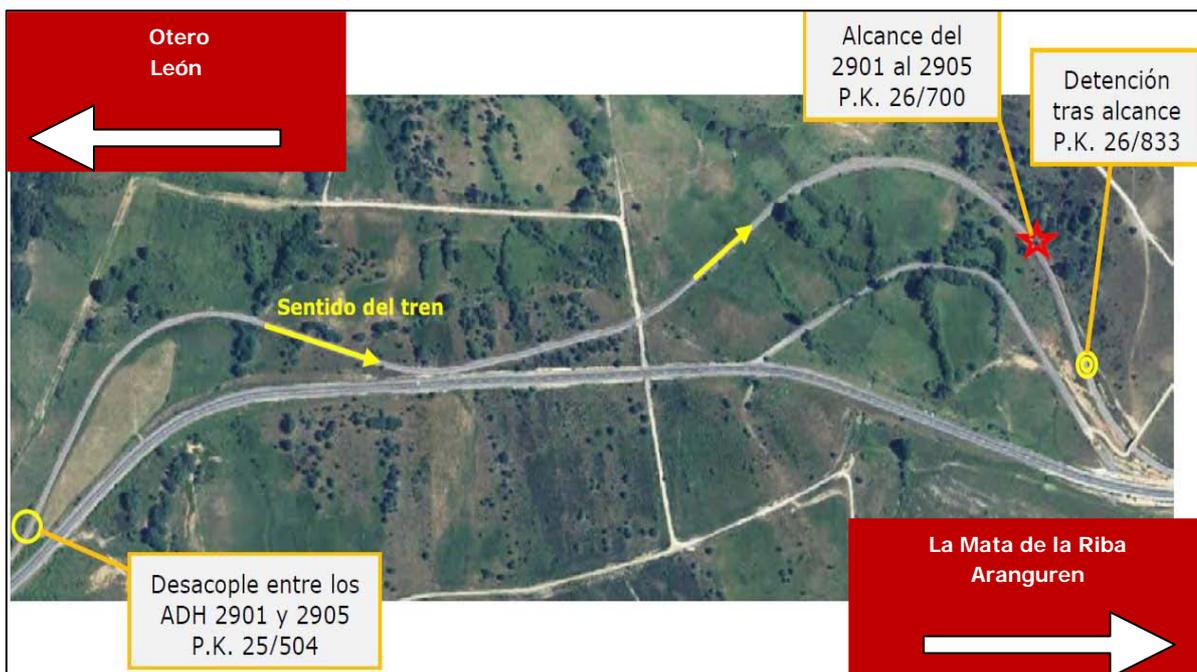
Croquis (fuente: Adif)

El maquinista no realiza las operaciones adecuadamente y reinicia la marcha desde la cabina del automotor 2905 con el 2901 desacoplado. Este último inicia el movimiento en deriva debido a la declividad de la infraestructura en el punto y a la ausencia de freno.

El automotor 2905 se detuvo en el PK 26+700 por actuación del freno de urgencia provocada por el hombre muerto y en este punto se produce la colisión por alcance entre ambos automotores.

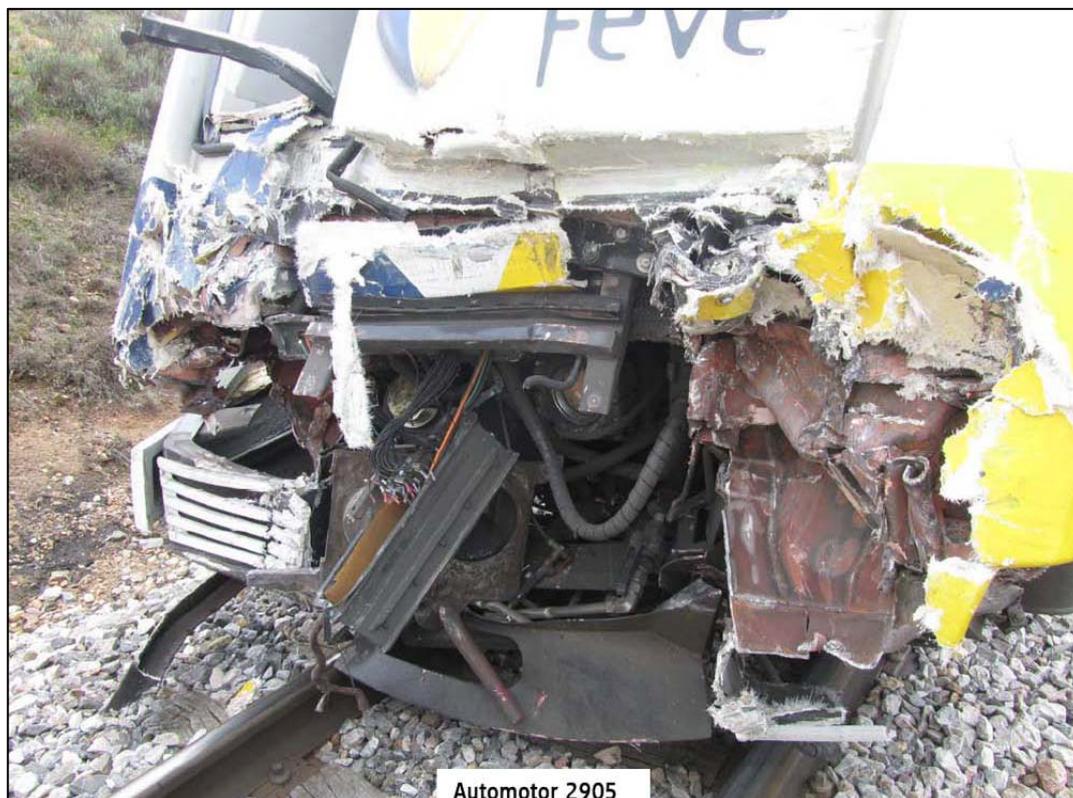
Automotor 2905

Material rodante: daños de importante consideración en los testers que colisionaron y en el interior de las unidades. No se dispone de la valoración económica de los daños.

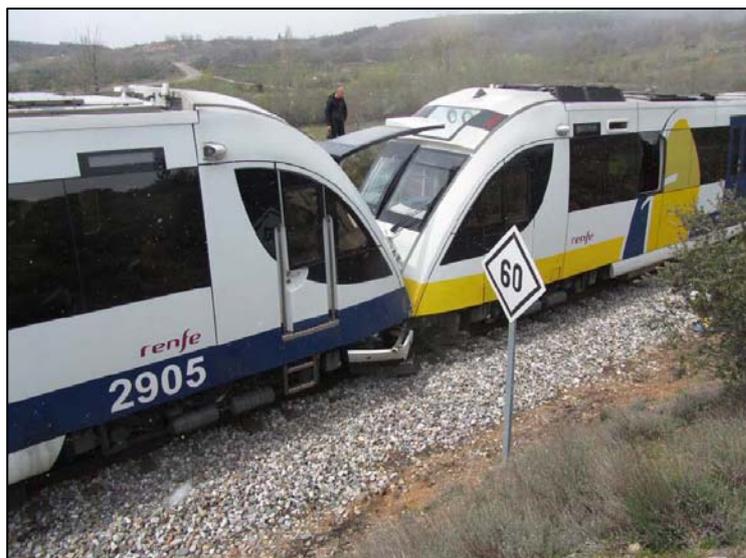
Los sucesivos fallos producidos en la composición del tren 7601 eran una consecuencia de los problemas eléctricos existentes que tenía el automotor 2901, que provocaban caídas de tensión en la composición y éstas producían a su vez frenadas de urgencia, siendo necesario aislar eléctricamente el automotor 2901 y remolcarlo con freno para poder finalizar el trayecto.
