**LAS MENTIRAS
DEL MINISTERIO**

LO QUE OCULTA EL MINISTERIO DE DEFENSA...

EL INFORME

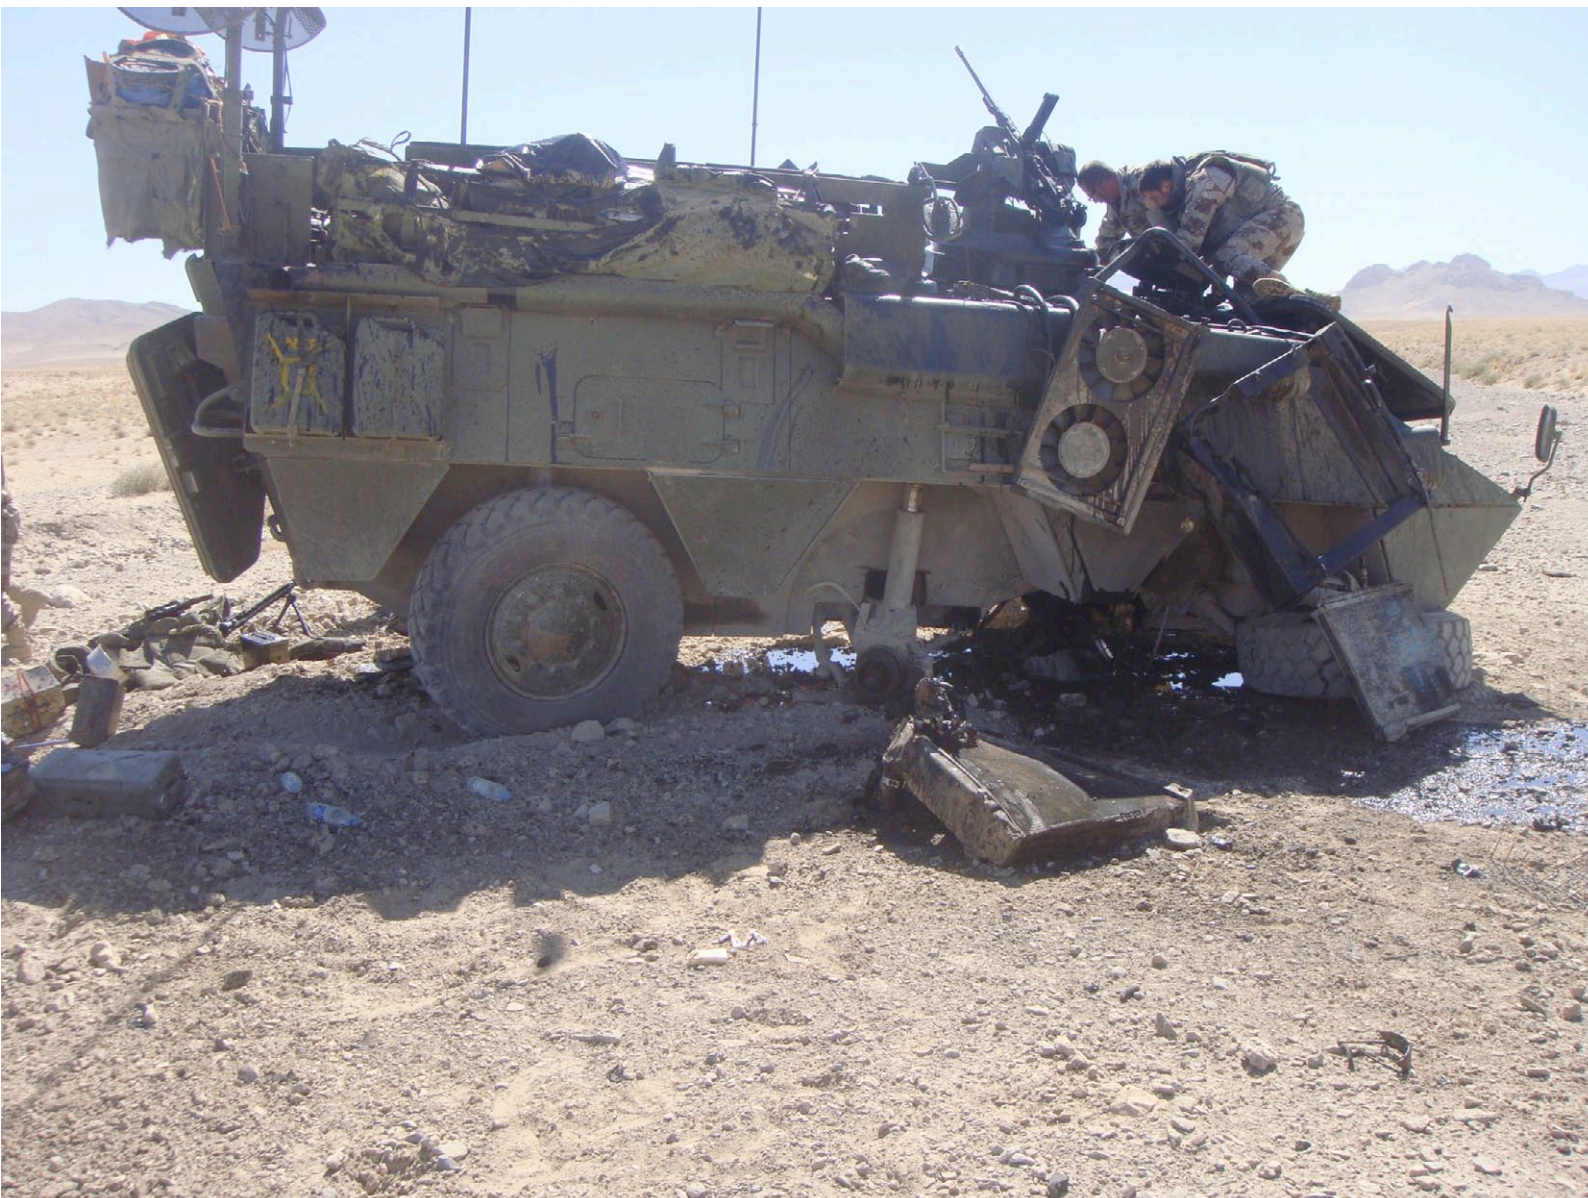
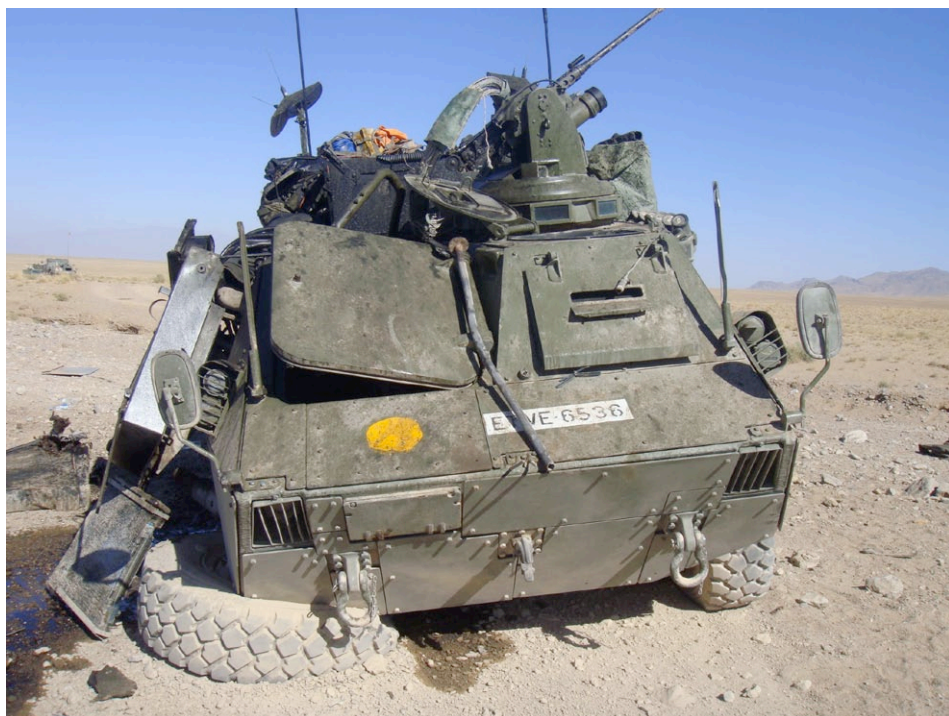
◀ El conductor tardó aproximadamente tres minutos en conseguir abrir la escotilla, mientras que se gastaron alrededor de 20 en liberar el cuerpo del tirador.

El conductor también tuvo muchas dificultades para abrir la escotilla superior del puesto de conducción, que iba cerrada, y tardó casi tres minutos en ello, saliendo finalmente por su propio pie.

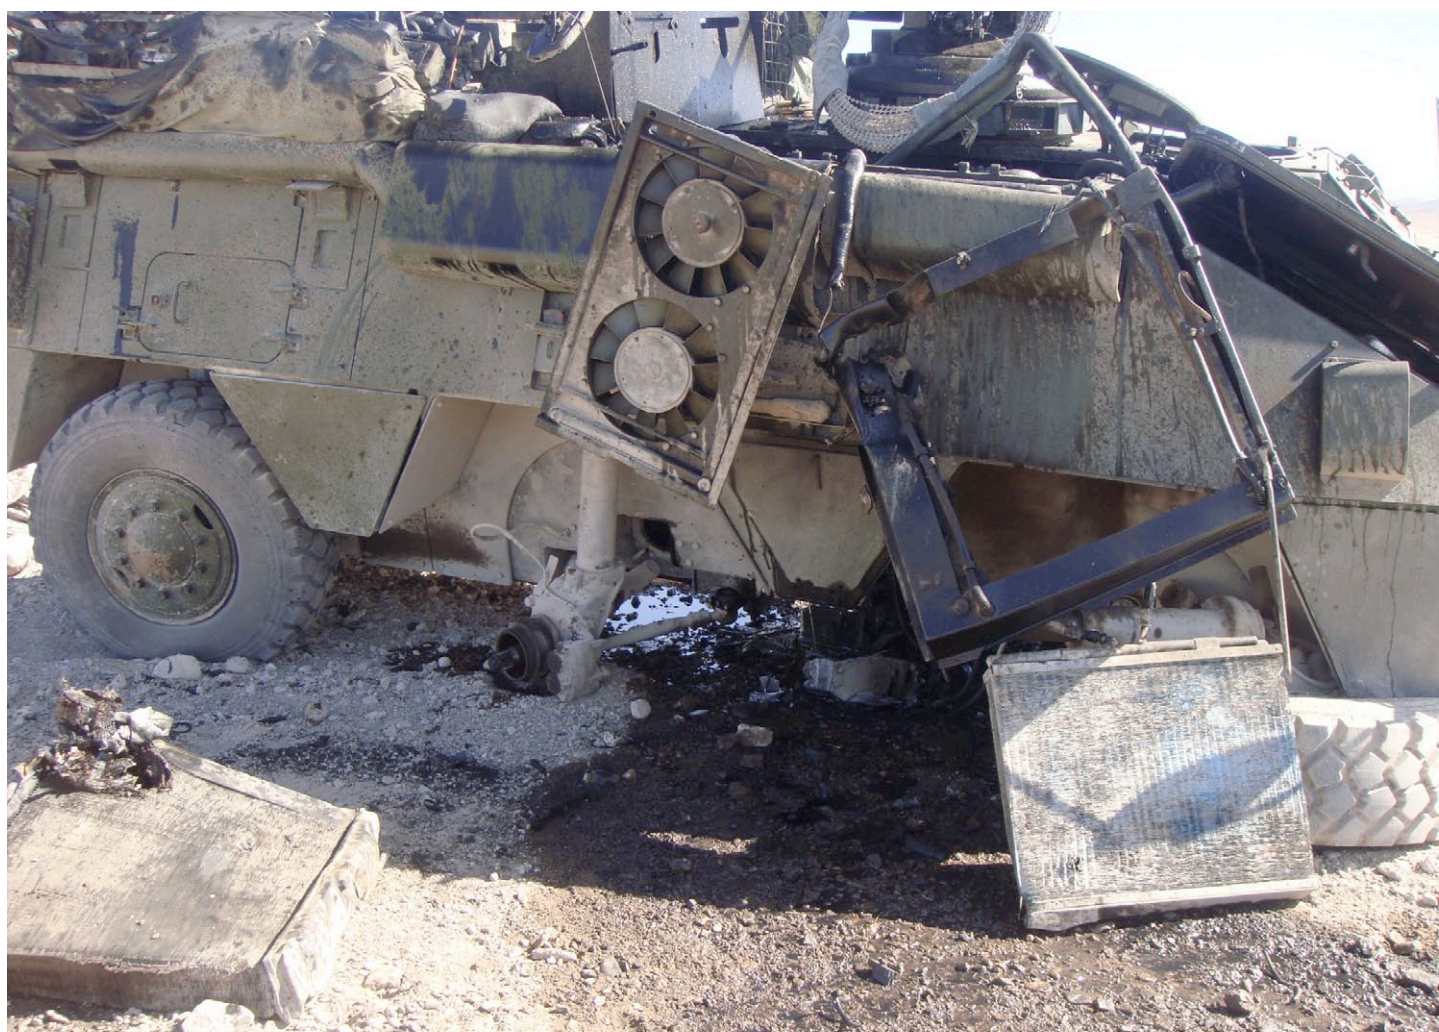
Los daños provocados en el BMR se materializaron en su destrucción completa, resultando éste irrecuperable. Así se produjo la rotura completa del suelo del vehículo a la altura derecha del segundo eje de ruedas (70 cm. de diámetro), con penetración de la onda explosiva en la cámara del motor, lo que provocó la rotura del motor, su desplazamiento hacía el puesto del tirador y la separación de algunos de sus componentes que son lanzados en la dirección de la onda de choque, es decir de abajo hacía arriba, provocando, a su vez, que las paredes de separación de la cámara del motor del habitáculo de personal sean desplaza-

▼ La explosión lanzó las ruedas centrales a distancias de 20 y 40 metros.

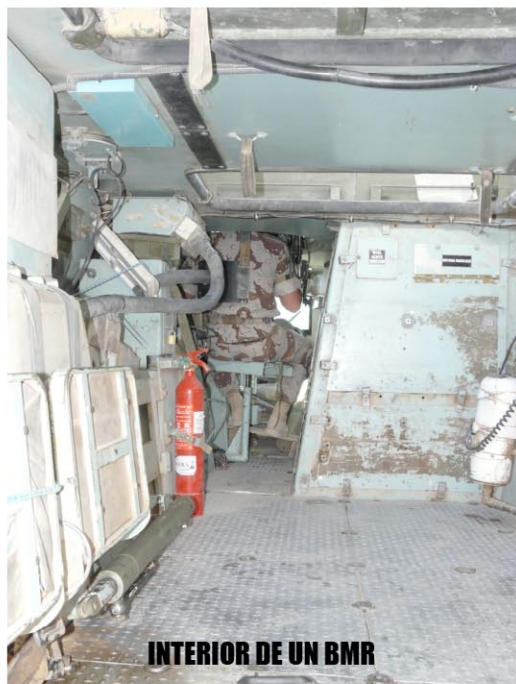
INTERIOR DE UN BMR

▼ Se puede apreciar, aunque probablemente al tomar la imagen, ya se habían retirado bastantes de las pertenencias de la tripulación, que aun así las cajas de munición de la M2 y otros objetos no tenían ningún anclaje adecuado que evitase que hiciesen las veces de metralla.

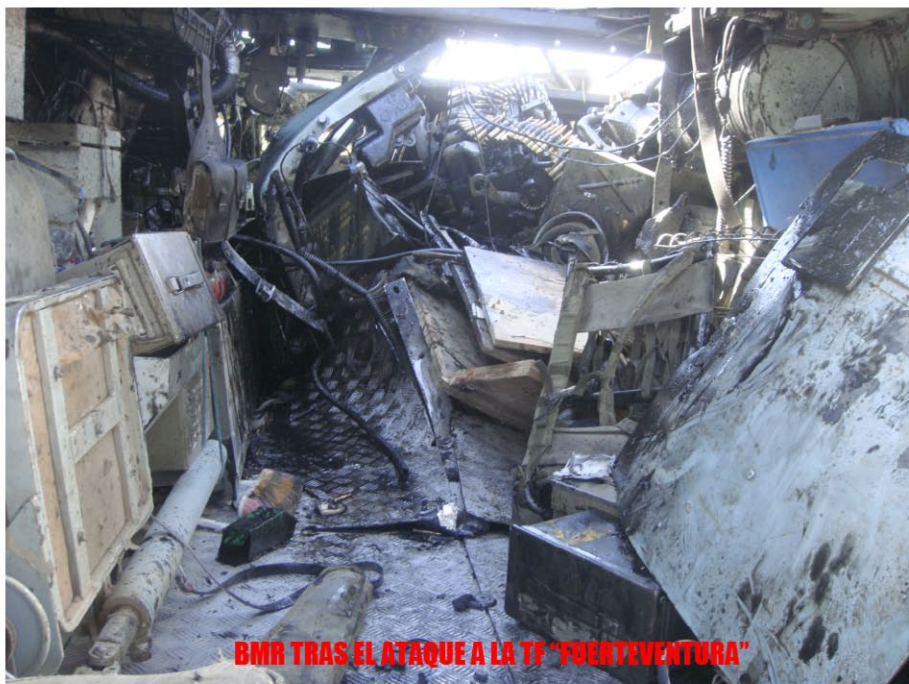
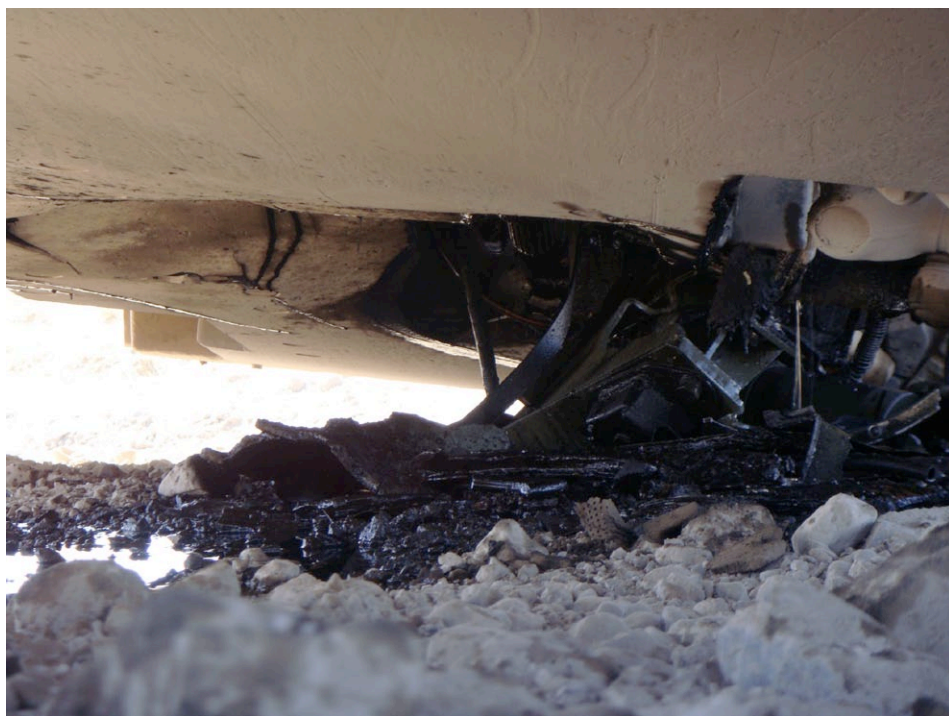
BMR TRAS EL ATAQUE A LA TF "FUERTEVENTURA"

◀ En ambas imágenes se aprecia que el blindaje del fondo plano del BMR fue totalmente inútil.

La resistencia del BMR está garantizada contra explosivos de 3 kg, solamente, y cargas superiores a 5 kg o más, pueden provocar, como ha sido el caso, efectos catastróficos tanto en el personal como en el propio vehículo. De haberse tratado de un explosivo perforante de carga hueca (EFP), los daños habrían sido muy probablemente fatales para toda la tripulación, como sucedió en el Líbano.

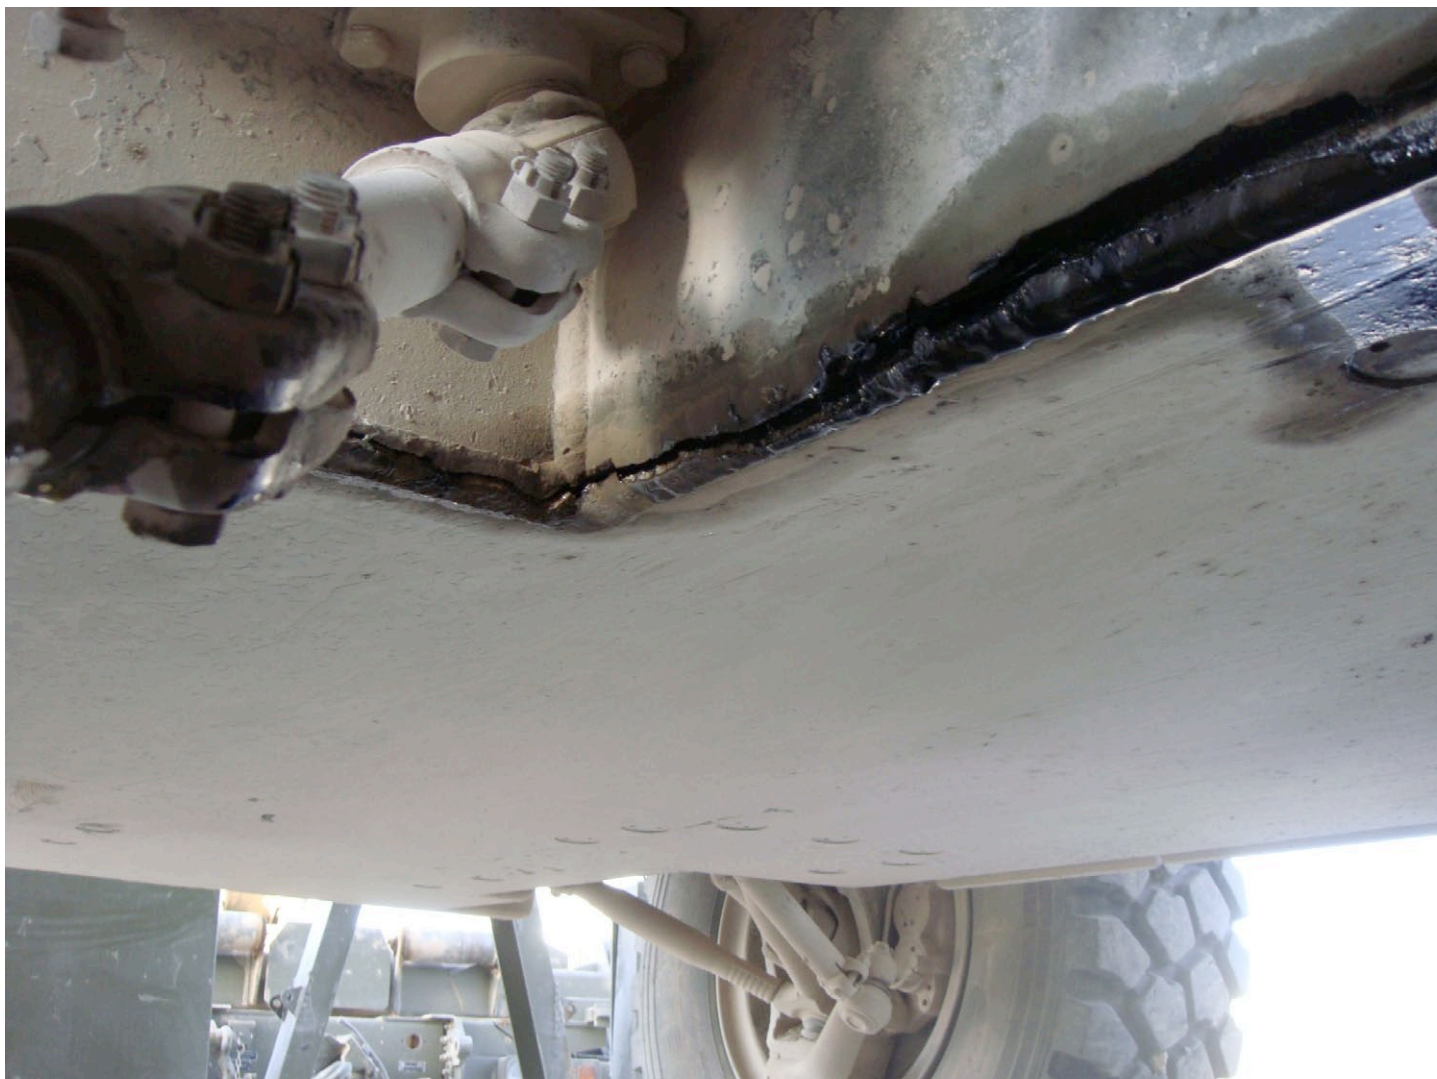
▼ De haberse tratado de un explosivo perforante de carga hueca (EFP), los daños habrían sido muy probablemente fatales para toda la tripulación, como sucedió en el Líbano.
