MEMORIA DE LA RESTAURACION DEL TRANVIA Nº 63

ASOCIACIÓN MALAGUEÑA
PARA LA RECUPERACIÓN
Y RESTAURACIÓN DE
TRANVÍAS Y AUTOBUSES

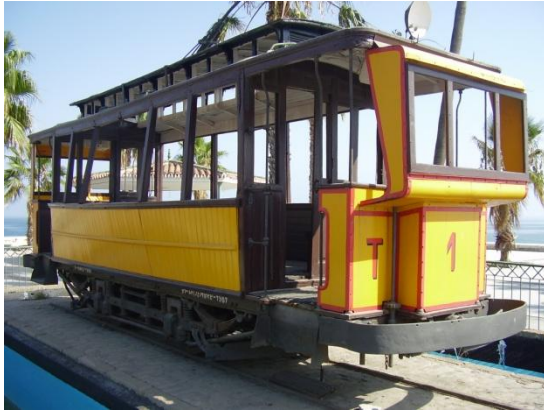
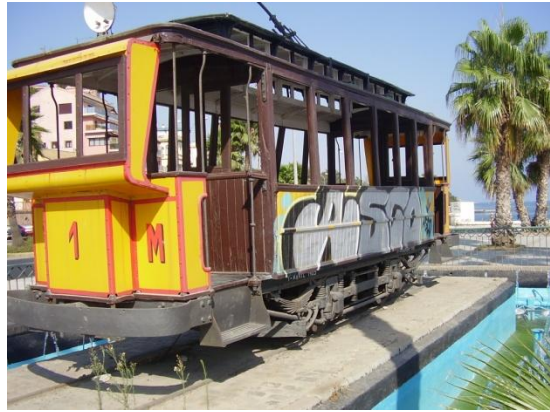
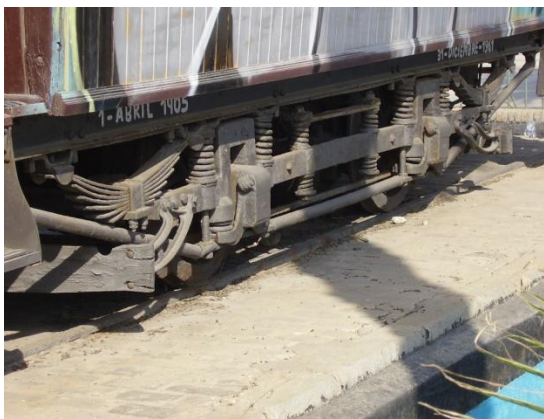
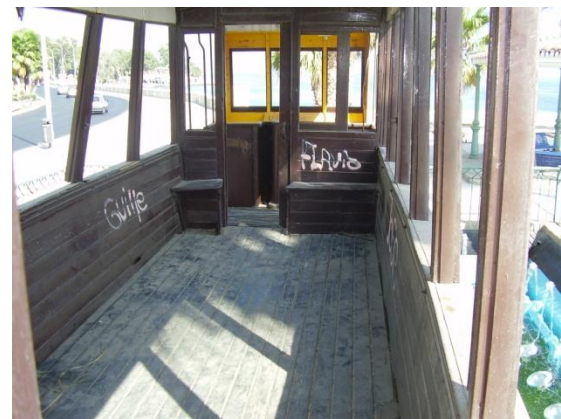
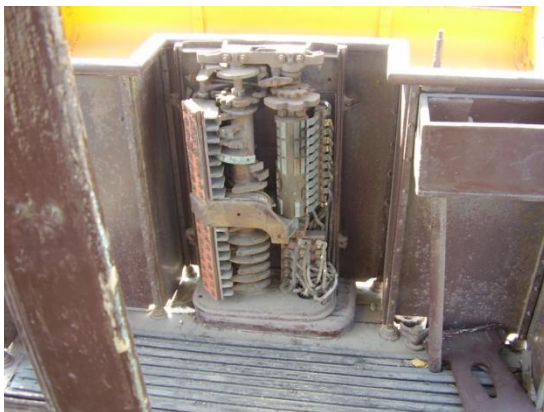
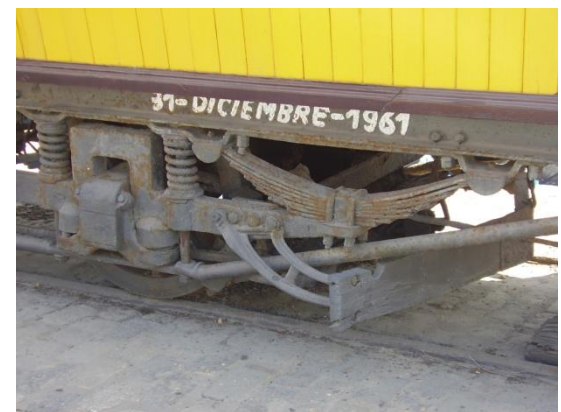
3º ESTADO QUE PRESENTABA EL TRANVIA

El estado en que se encontraba el tranvía en 2007 era realmente lamentable. Presentaba una gran pintada en el lateral que mira al mar así como todos los paneles y vigas laterales completamente podridos, habiendo hecho fuego en su interior quedando un gran agujero en el piso,

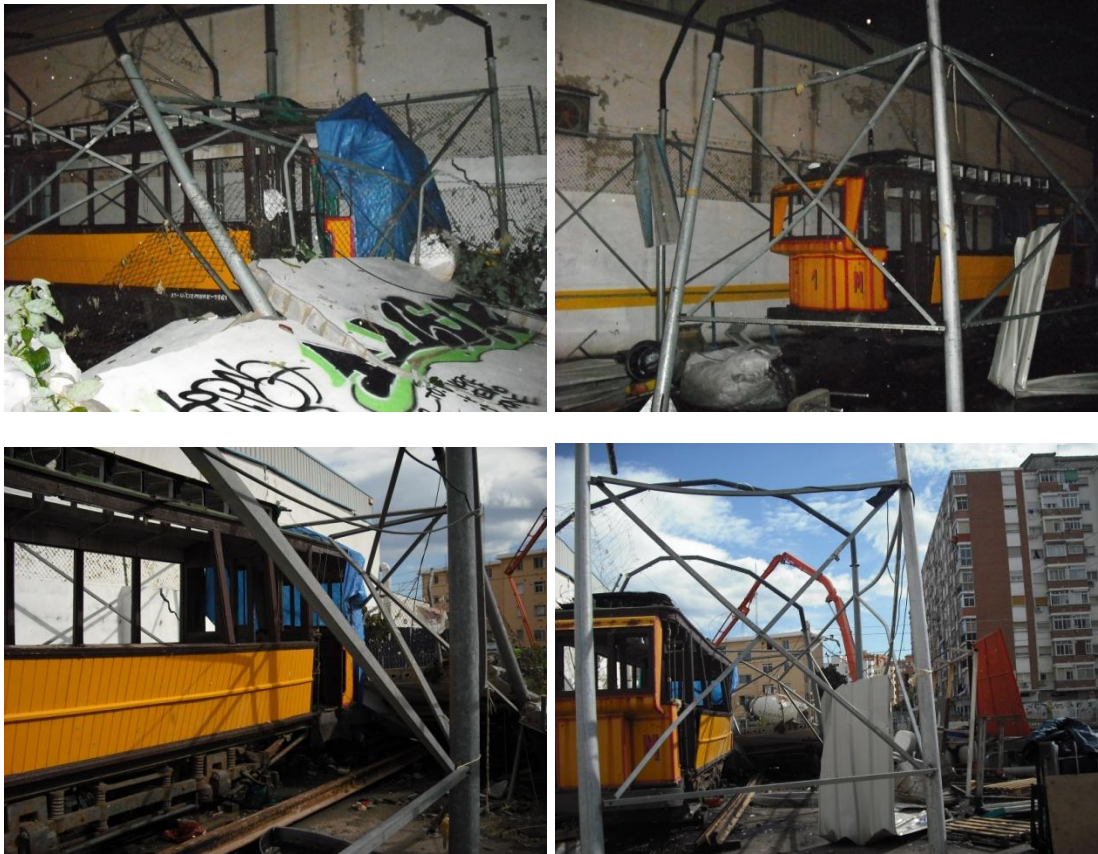
La carpa en sí, se ha tenido que construir dos veces ya que la primera que se hizo fue destrozada por el tornado que azotó nuestra ciudad el 1 de Febrero del 2009 causándole algunos daños más al tranvía como si ya tuviese pocos.

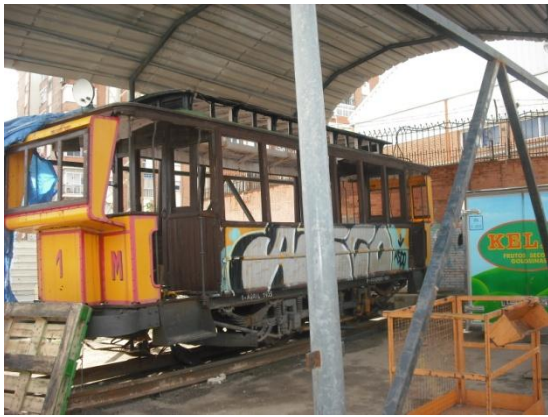
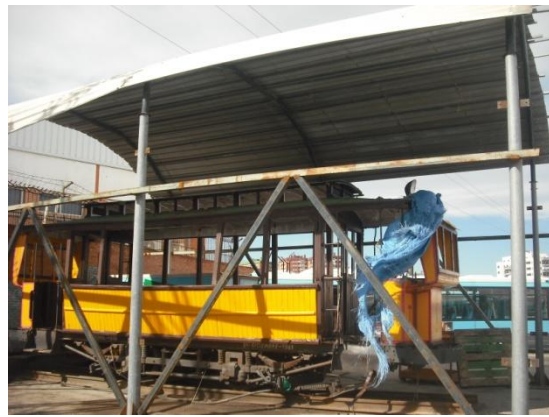
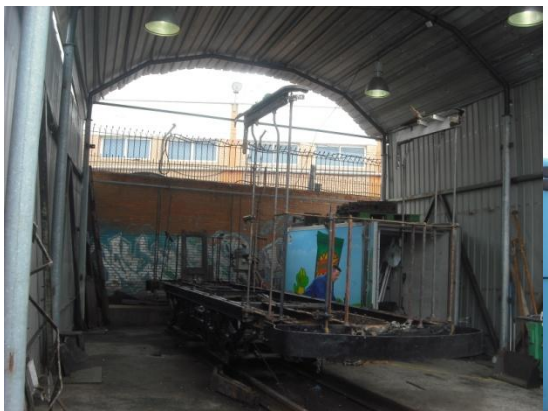
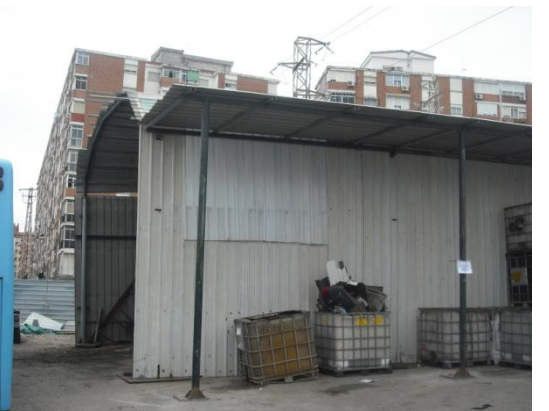
Un año después del tornado comenzaron los trabajos para construir una nueva carpa pero esta vez se hizo con materiales de desecho procedentes de farolas con abolladuras, chapas quitadas de los tejados de la EMT después de reparar estos por los efectos de dicho tornado y perfiles y cerchas procedentes del material de desecho de los Servicios Operativos.

La carpa se construyó albergando el tranvía en su interior con lo que todavía fue más complicado cubrir la bóveda teniendo la dificultad de estar bajo una línea de alta tensión, con lo que no se podía utilizar ningún tipo de grúa.

La carpa tiene unas dimensiones de 6m de ancho por 6 de alto y 12m de fondo.

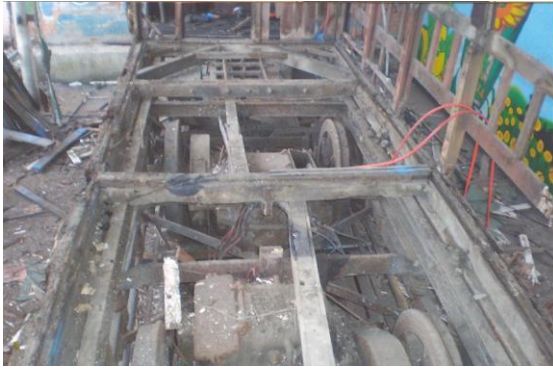
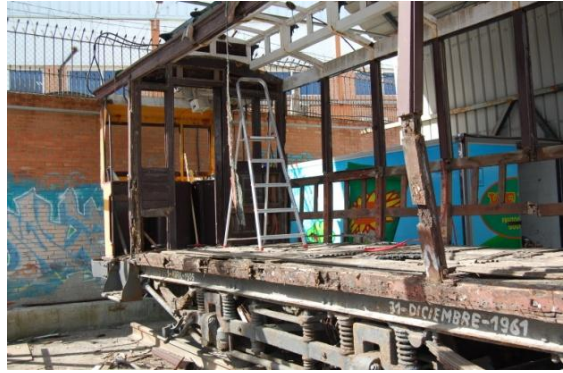
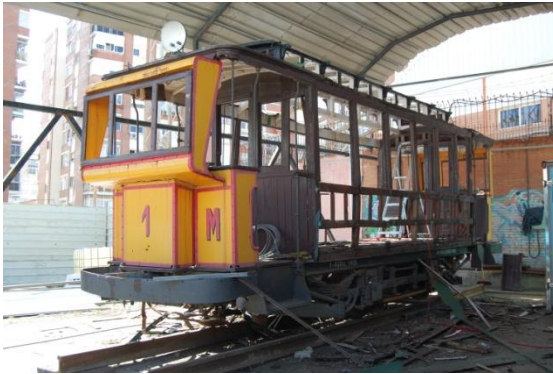
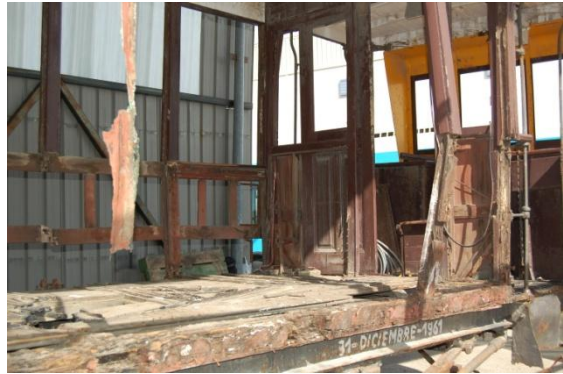
6ºDESMONTAJE DEL TRANVIA

El desmontaje de las partes de madera es realizado con el mayor detalle y fotografiando todas las piezas para luego poder ser reconstruidas, guardando la máxima fidelidad con la original. Dado el mal estado de la madera, esta ha de ser reconstruida en su totalidad.

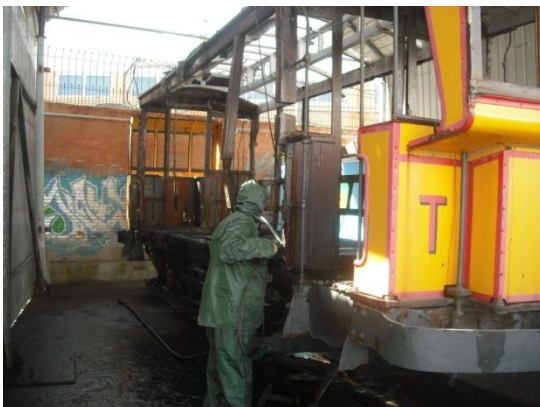
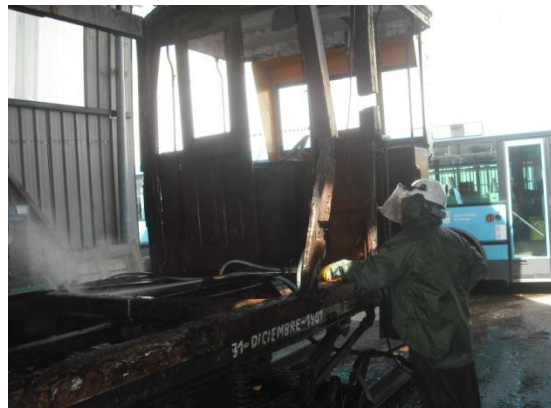
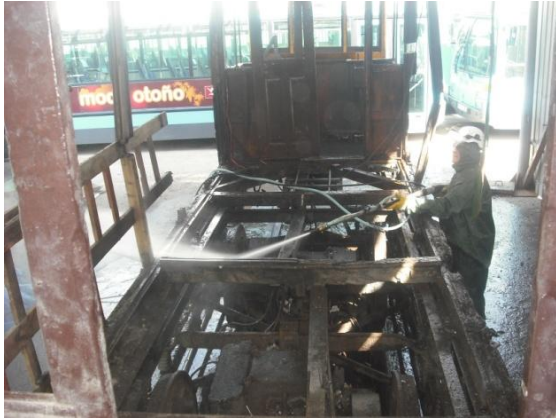
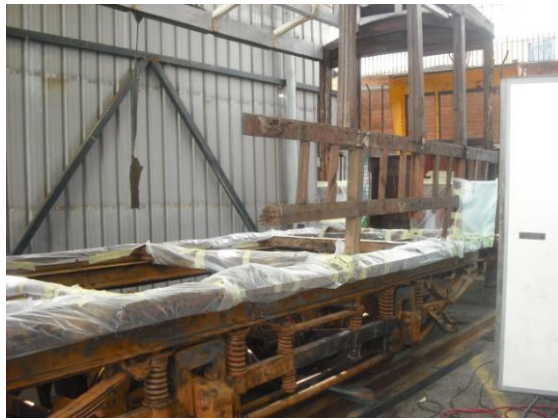
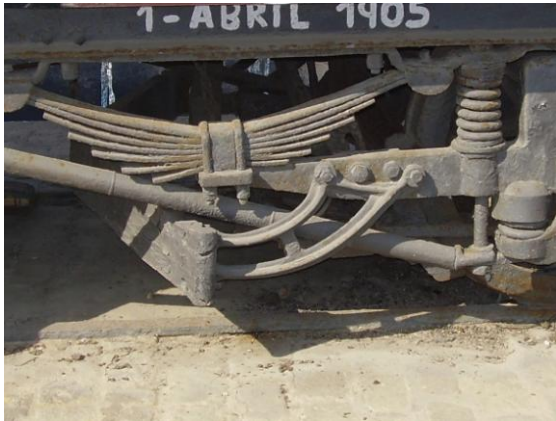
Las partes metálicas por su estado de oxidación son tratadas primero con una maquina de limpieza de chorro de arena, la cual combina la utilización de agua y el material abrasivo por efecto venturi, (utilizado para la limpieza del tranvía, es escoria de cobre siendo un material mas blando que la arena de sílice y por lo tanto el daño que puede infringir al chasis es menor).

El antes y el despues de la aplicación del chorro de arena

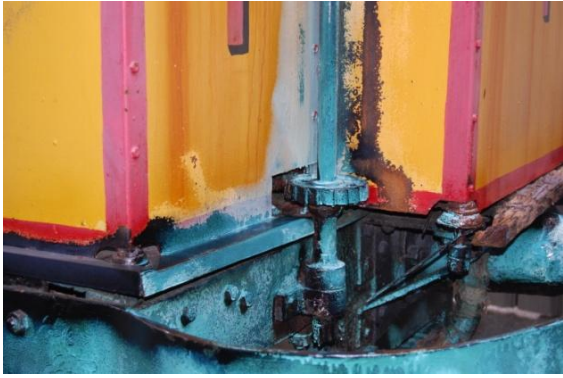
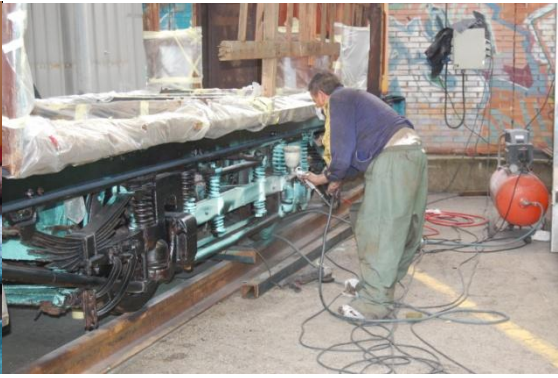
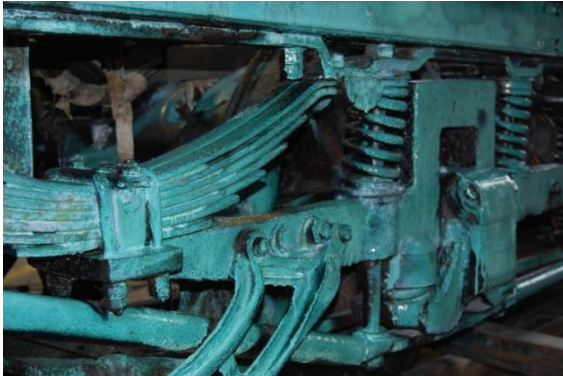
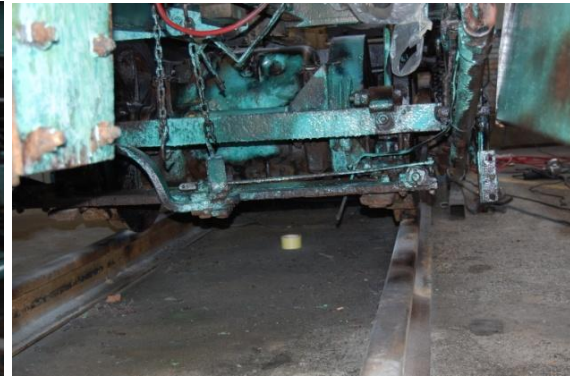
7º-2 PROTECCION

Una vez terminado el proceso de limpieza se pasa a la protección de las partes metálicas dando a todas ellas tres manos de un transformador de oxido.

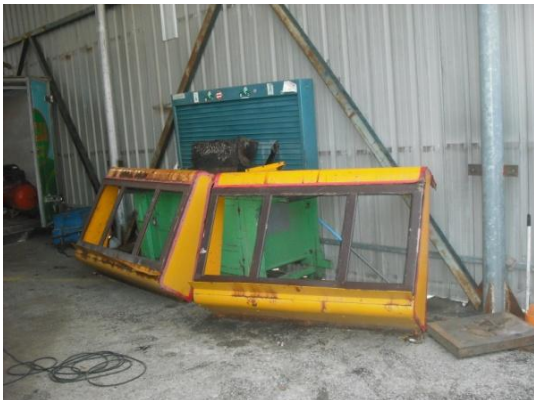
Parte superior de la cabina

Antes de terminar este proceso y una vez el carpintero ha terminado con las mediciones de los techos de las cabinas, estas son desmontadas y separadas del chasis a fin de poder proteger las partes del chasis ocultas por las mismas.

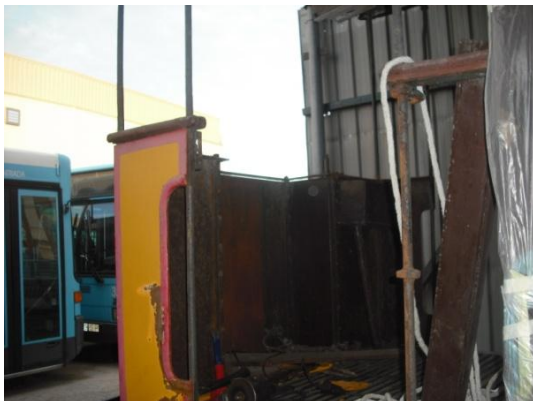
Parte inferior de la cabina

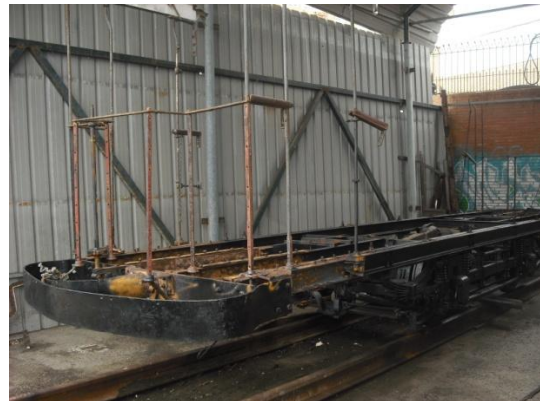
chasis

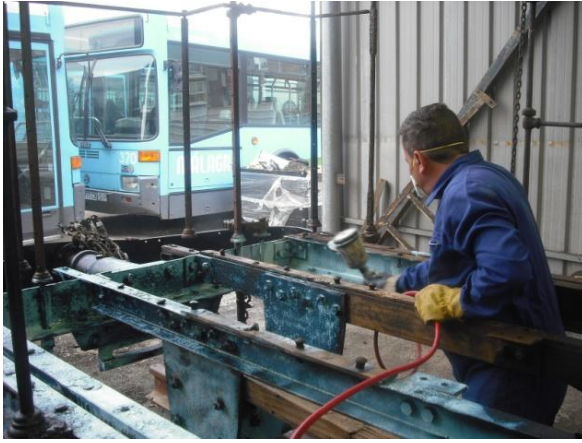
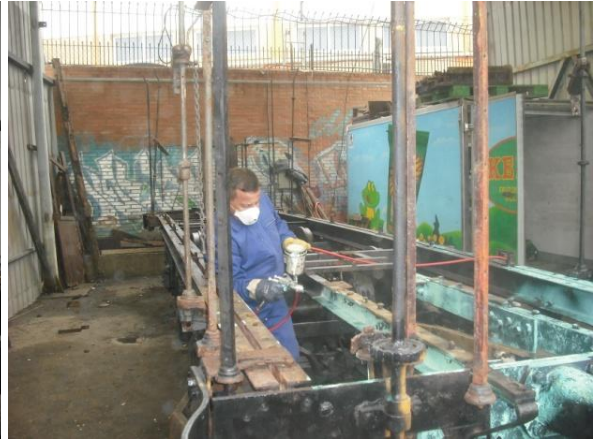
El resultado final del proceso de protección

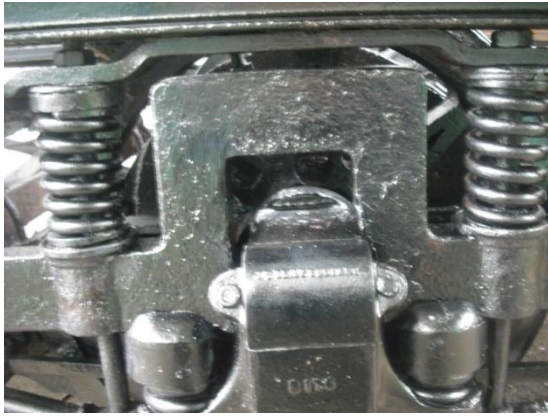
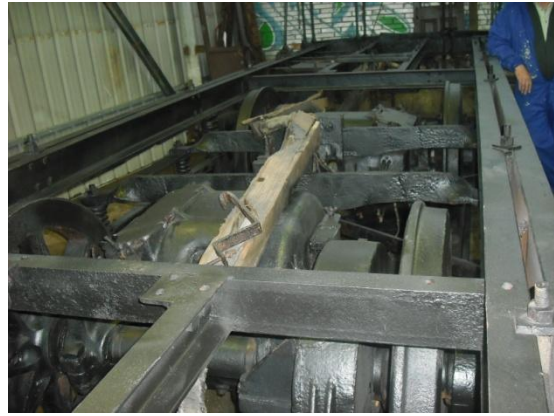
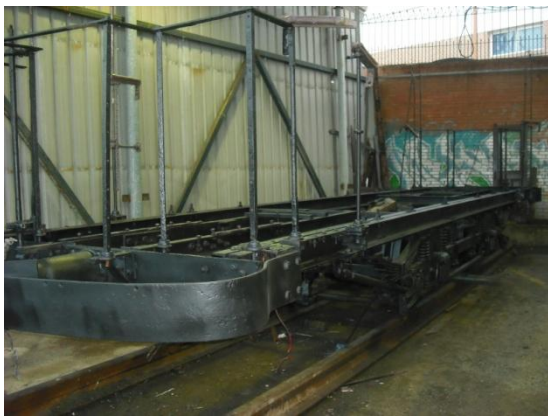
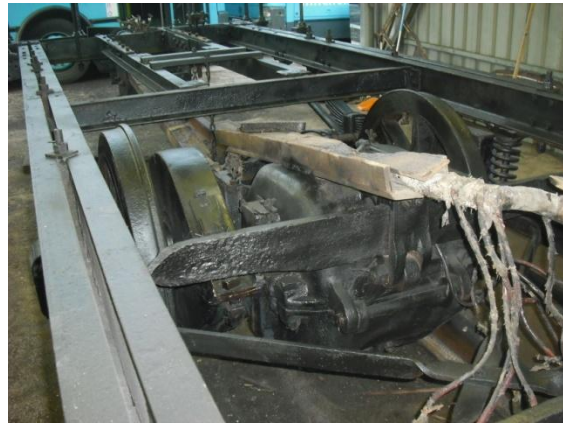
Para el pintado se ha utilizado una pintura negra texturada ya que rellena y disimula los defectos que el paso del tiempo y las inclemencias meteorológicas originan en aquellos objetos que

como el caso que nos ocupa han estado expuestos durante bastante tiempo a la intemperie.

se dan tres manos al chasis con pistola para poder llegar a todos los rincones y no dejar nada desprotegido a la oxidación.

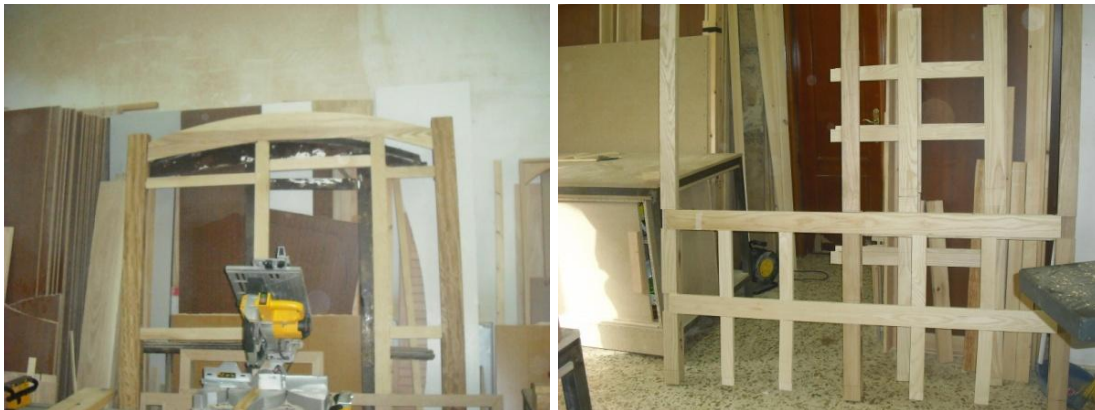
El montaje de las partes de madera comenzó con una visita al taller del artista carpintero situado en Almogía (Málaga). Allí pudimos observar las primeras piezas del armazón de la sala de viajeros del tranvía.

Las maderas utilizada para la realización del tranvía son las mismas que tenía menos las vigas principales que estaban realizadas en haya y el material empleado para la restauración es iroco ya que el haya no da el cubicaje necesario para realizar las vigas. El resto de maderas son fresno blanco para el esqueleto y pino Suecia para el forrado interior y exterior.

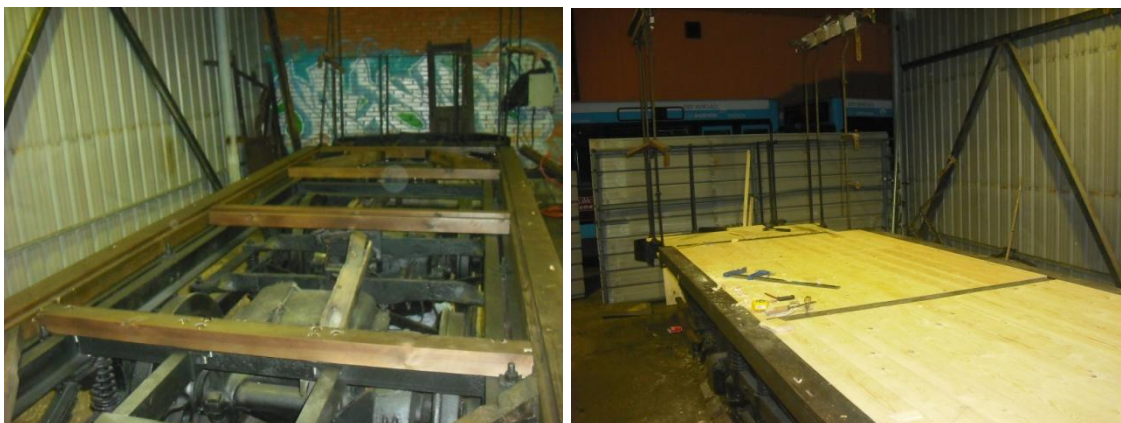
En esta profunda restauración que el tranvía había sufrido, pudimos apreciar que se había modificado el ancho del cajón a lo largo de su historia. Dicho cajón era mas grande que el chasis y se apoyaba solo en la mitad de la vigas longitudinales del mismo, por lo que fue necesario poner unos refuerzos con el fin de que el cajón tuviese mas punto de apoyo.

El refuerzo consistió en soldar al chasis dos placas de 20mm de grosor cada una. Estas placas se soldaron superpuestas para salvar el borde superior del chasis y así conseguir un acople perfecto con la viga del cajón.

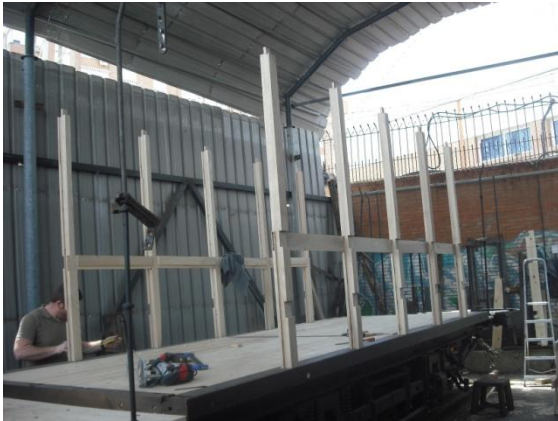
Esqueleto lateral

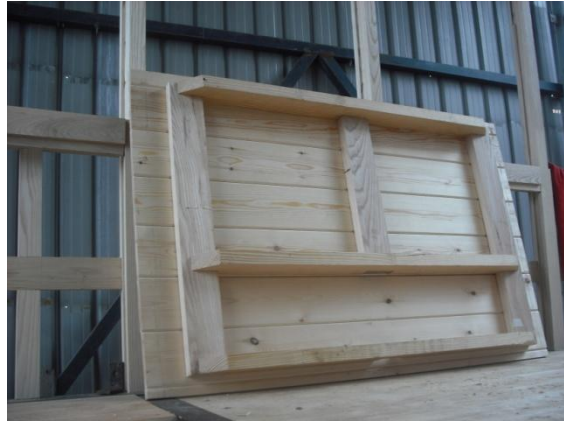
Trampilla del suelo para acceder a los motores

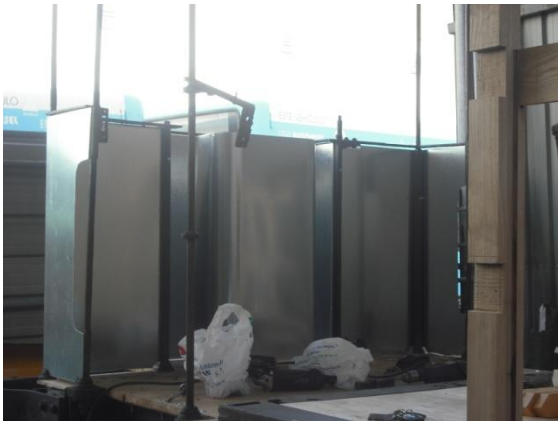
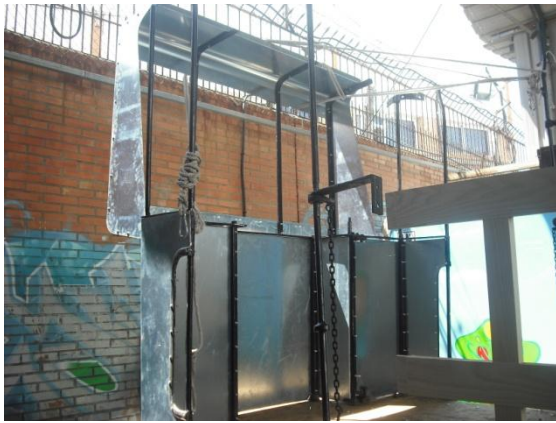
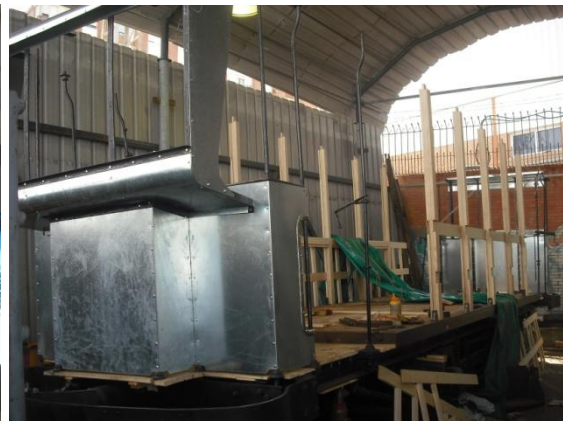
Las cabinas son colocadas sobre el chasis y se utilizan los mismos anclajes que tenían y la sujeción de las chapas se realiza con tornillos. La chapa utilizada es galvanizada de 2mm de grosor.

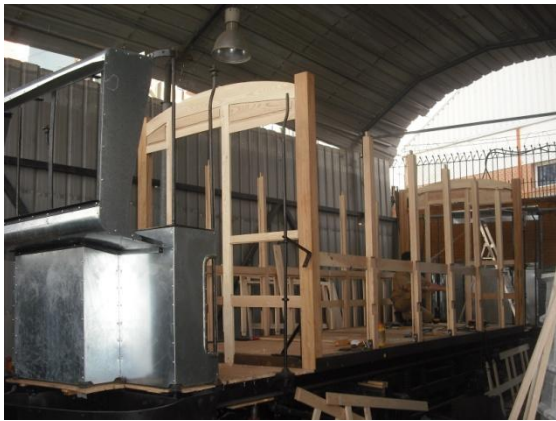
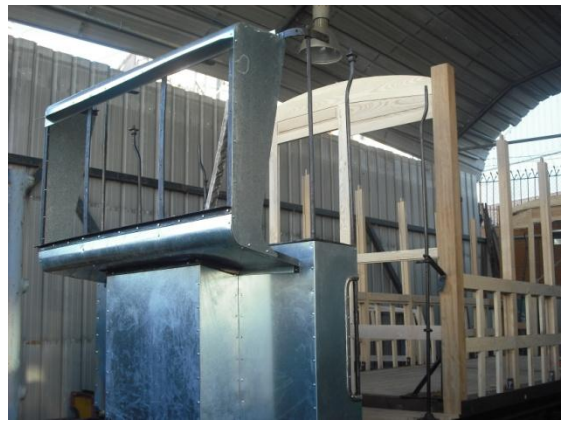
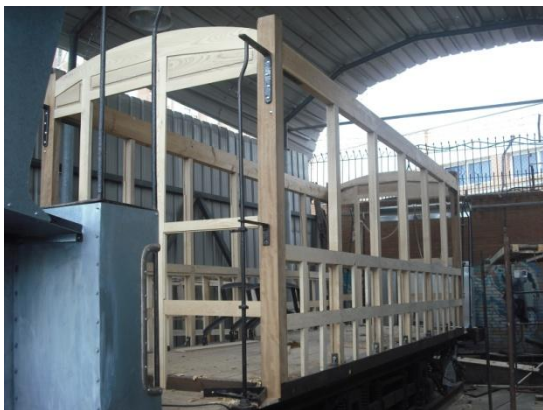
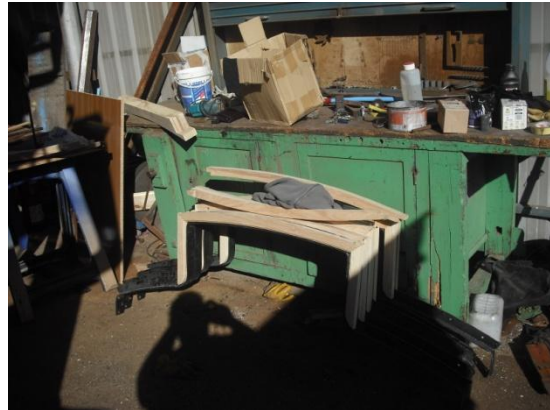
Estas son las piezas más importantes de todo el ensamblaje del tranvía ya que unen las distintas partes, dando cuerpo al armazón.

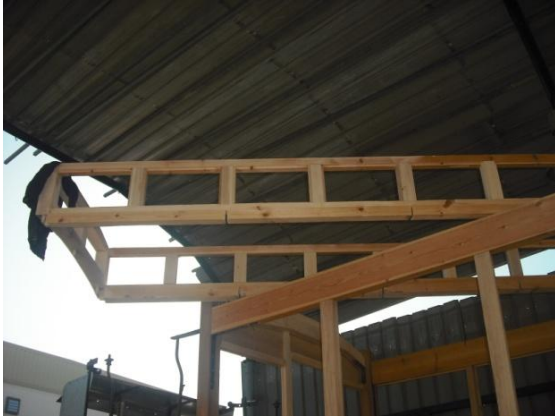
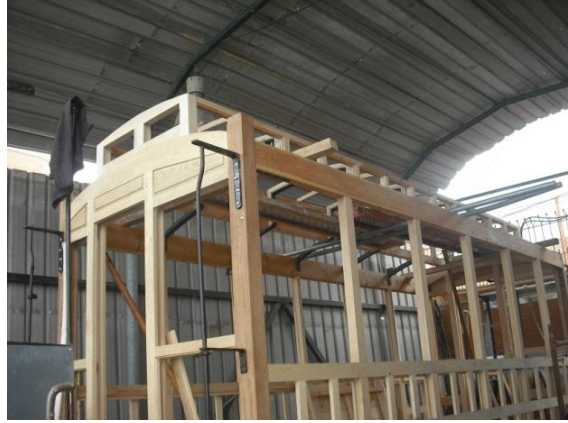
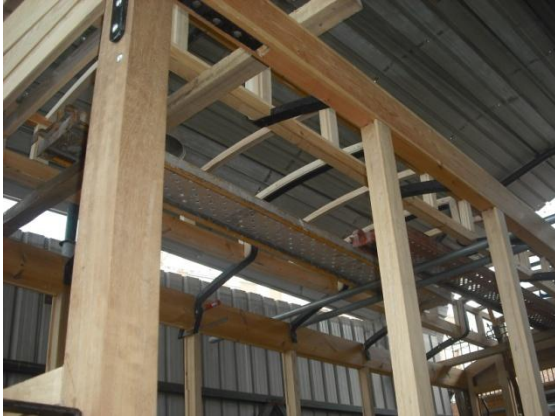
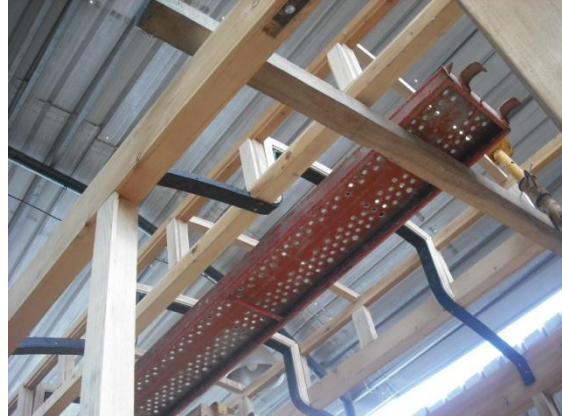
A las cuaderñas una vez limpias y protegidas se les hace su cajeado para que encaje perfectamente en la estructura siendo sujetadas a las vigas laterales y formando de este modo la cúpula del techo.

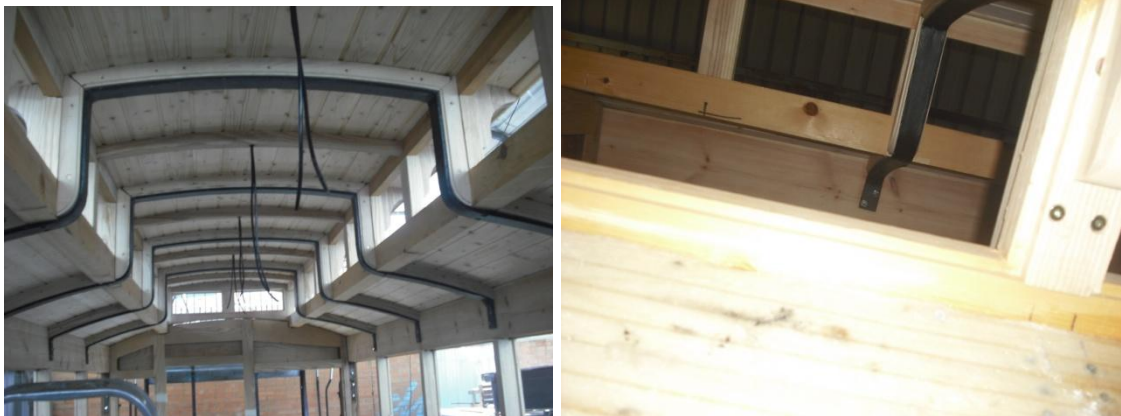
El techo es cerrado con la colocación de duelas de pino Suecia, colocando en su parte superior un perfil, bajo el cual esta colocada la instalación eléctrica.

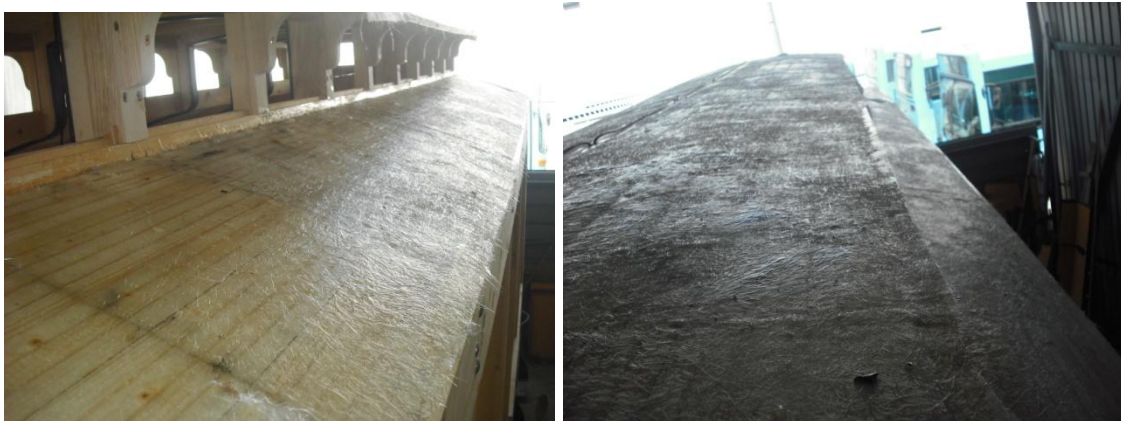
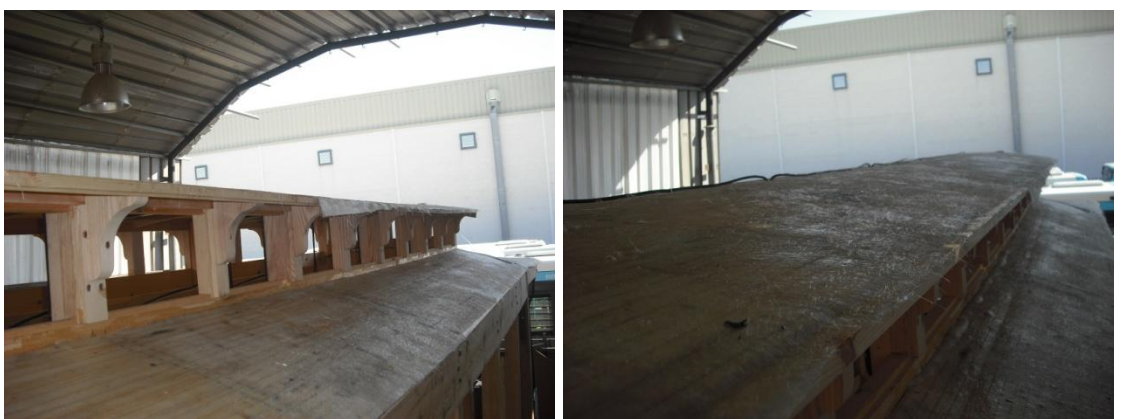
La protección del techo se realiza impermeabilizándolo, aplicándole fibra de poliéster de 450gr creando en su superficie una capa uniforme que será muy duradera y resistente.

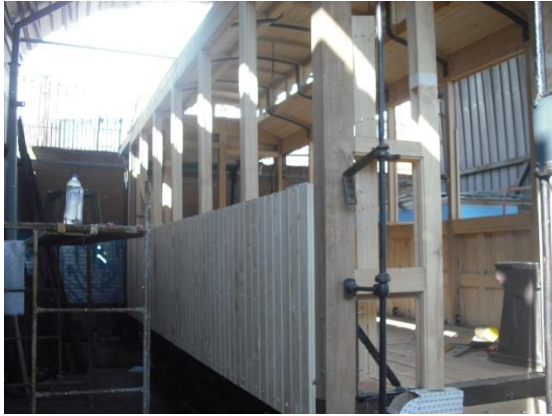
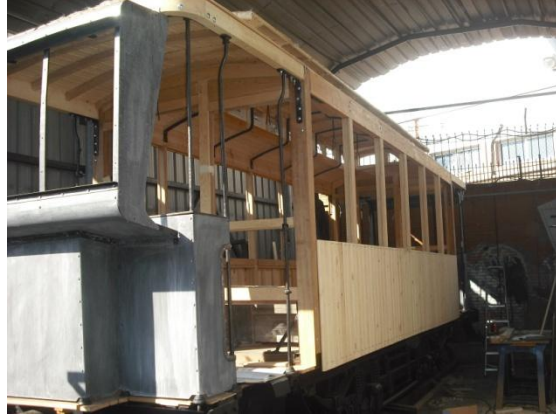
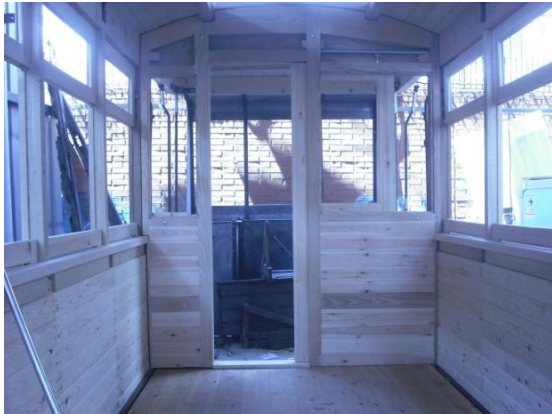
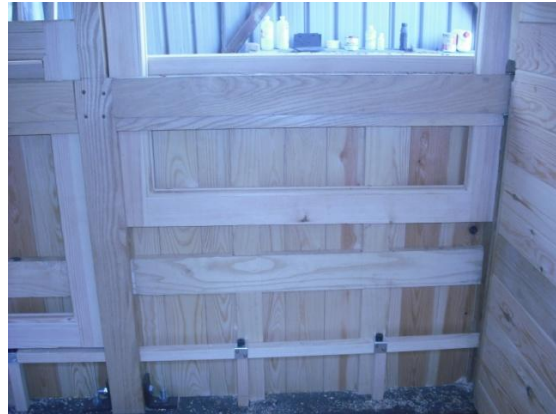
El tranvía es cerrado por sus laterales con una doble tarima dejando un espacio entra ambas que será el alojamiento de las ventanas.

Interior

Alojamiento de la ventana

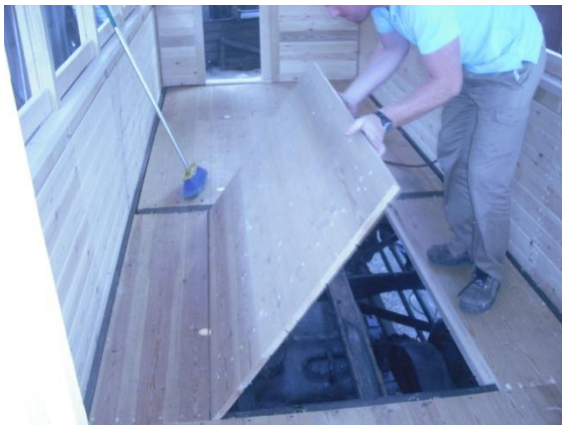
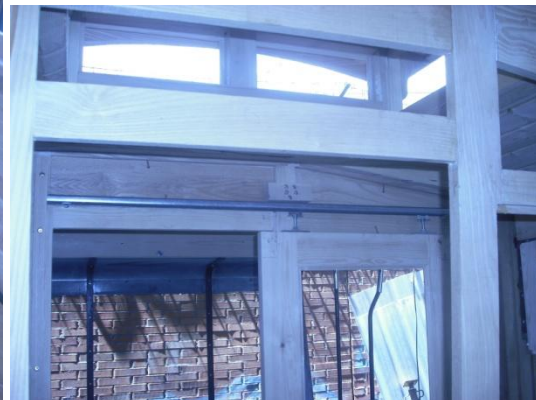
Trampilla interior de los motores

Corredera de las puertas

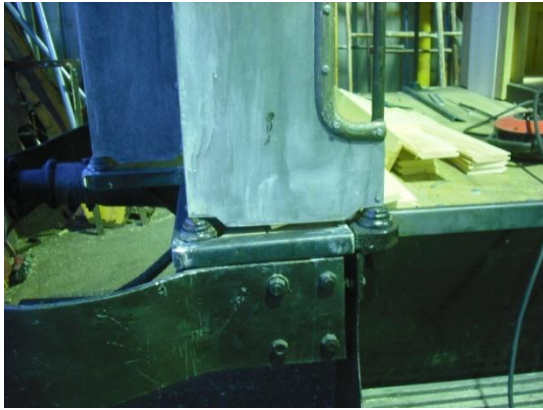
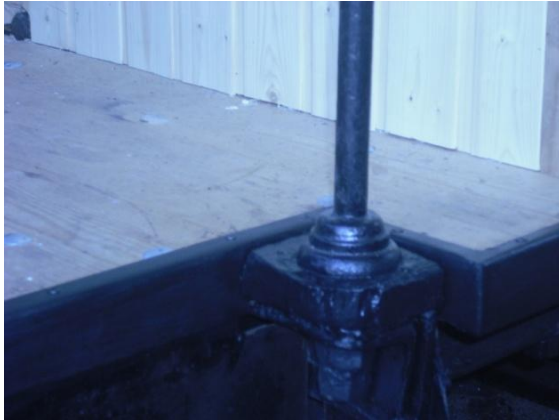
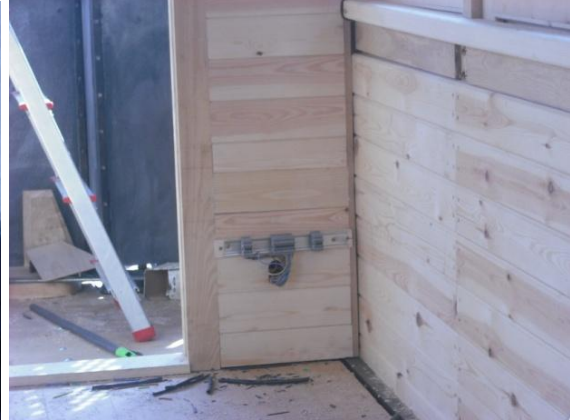
Para realizar las uniones del suelo de las plataformas de las cabinas con el chasis, se realiza un cajeado de perfiles de chapa de 2mm, dándole la vuelta a ambas cabinas.

Cajeado de la plataforma de cabina

Centralización de la instalación eléctrica

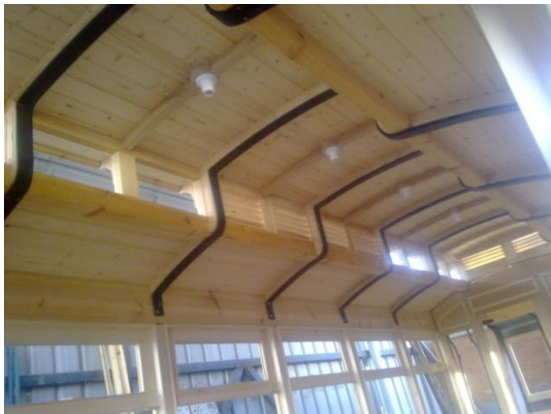
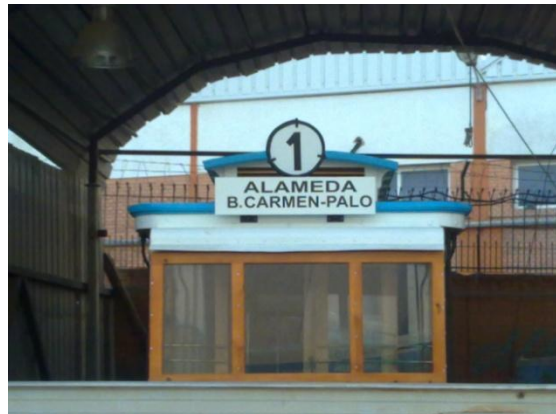
El tranvía esta dotado de un sistema de iluminación compuesto por una batería de 12v que alimenta a tres circuitos de iluminación

Un punto de luz por cabinas, cuatro puntos de luz en la sala de viajeros y un punto de luz por letrero exterior de indicación de línea. Para su regeneración ha sido dotado de un cargador de baterías y de un transformador a 220v tener un punto de conexión eléctrica en caso de una eventualidad. La batería instalada es de gel y de ultima generación y no precisa mantenimiento alguno.

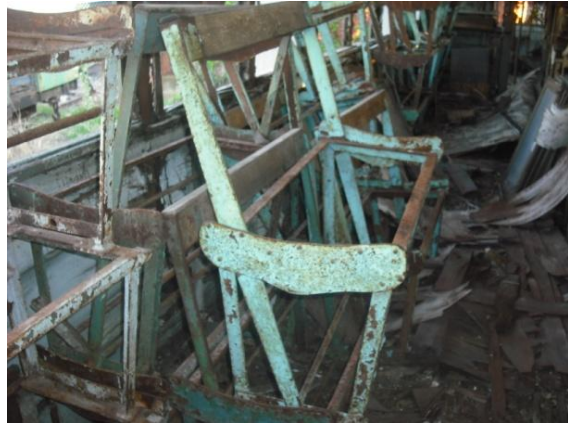
Asientos encontrados en Alcázar de San Juan

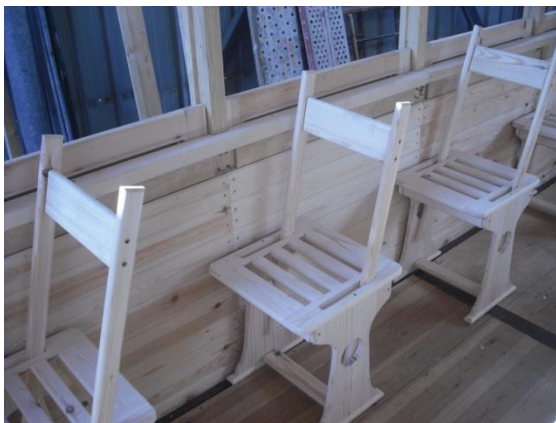
Asiento individual

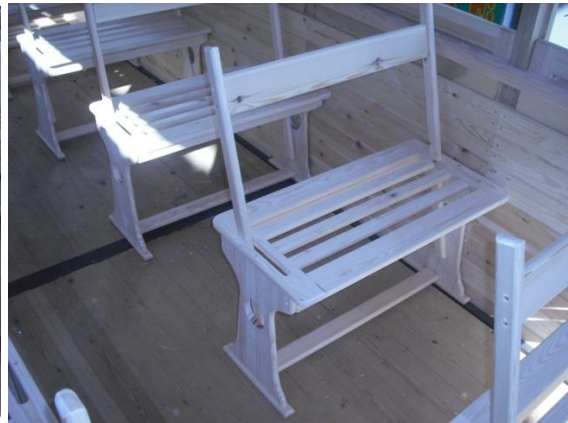
Asiento doble

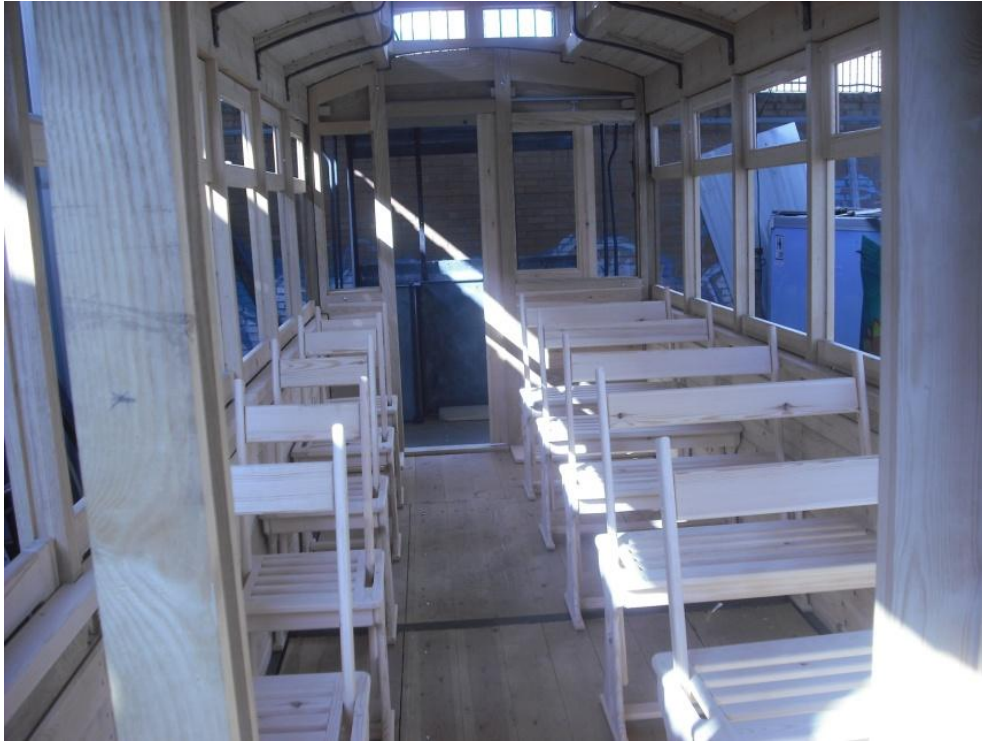
La sala de viajeros consta de dos filas de asientos dobles en un lado y sencillos en el otro. Todos los asientos tienen respaldos direccionales en función de la marcha.

Vista general de la sala de viajeros

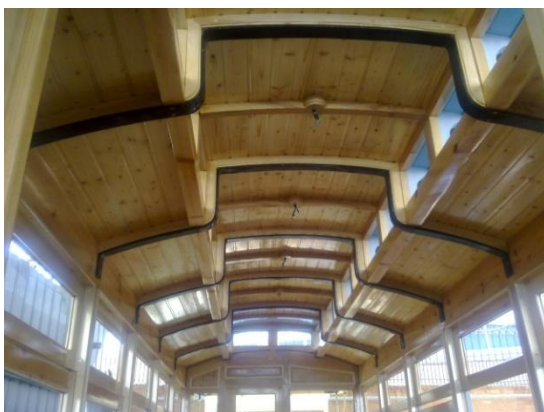
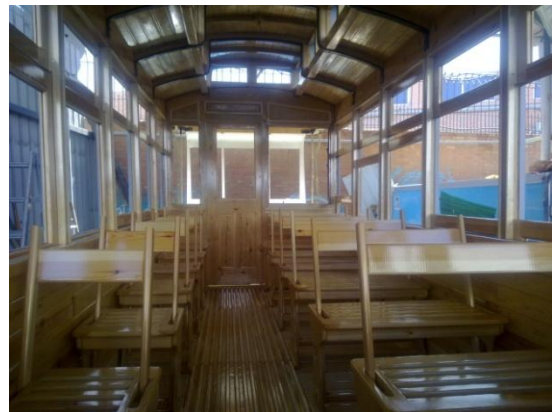
En el tranvía antes de ser barnizado o pintado se han tratado las maderas o las chapas metálicas para conseguir un acabado liso y duradero. La madera en su parte exterior ha tenido un tratamiento de imprimación con tres manos para que se cubran los defectos de la madera y se consiga una superficie lisa, El interior se ha preparado con tapa poros dándole tres manos y las cabinas se han desengrasado limpiándolas con disolvente y luego, se la han dado dos capas de una imprimación especial para chapa galvanizada.

Interior del tranvía barnizado

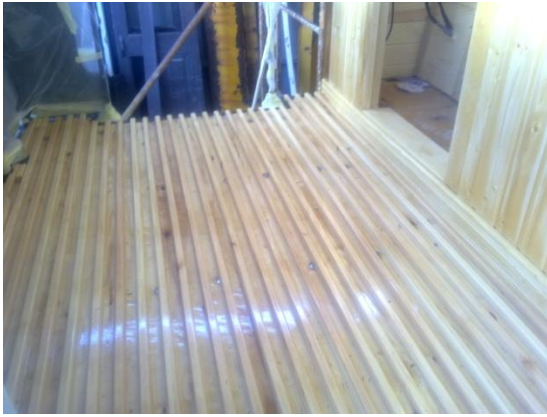
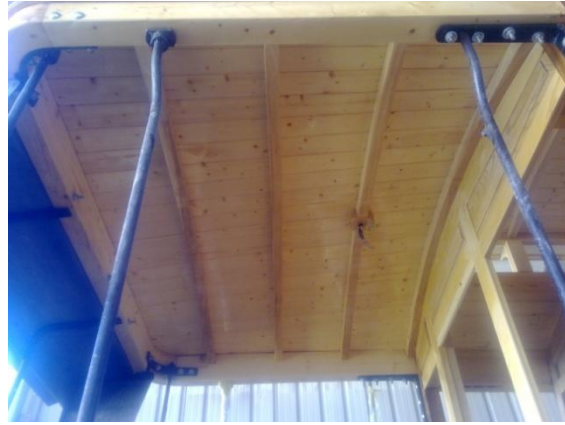
Barnizado de la cabina

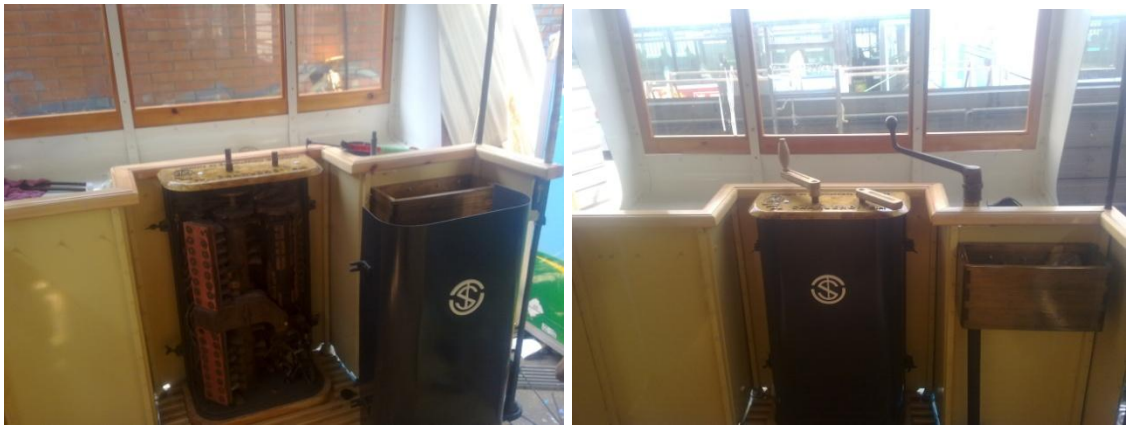
Las controlas han sido limpiadas y puestas en estado de funcionamiento una vez reparadas las mismas. Se procedió a fabricarles los mandos para su funcionamiento, la tapa superior y la tapa frontal con el anagrama del servicio de tranvías.

Controla y su tapa frontal

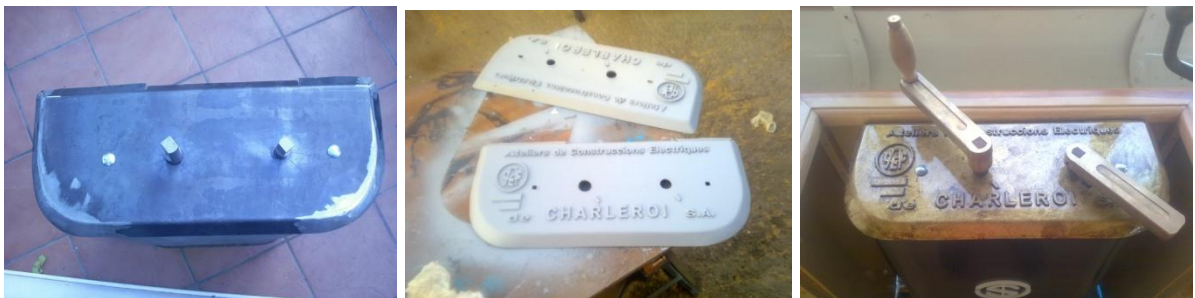
Proceso de creación de la tapa de las controlas

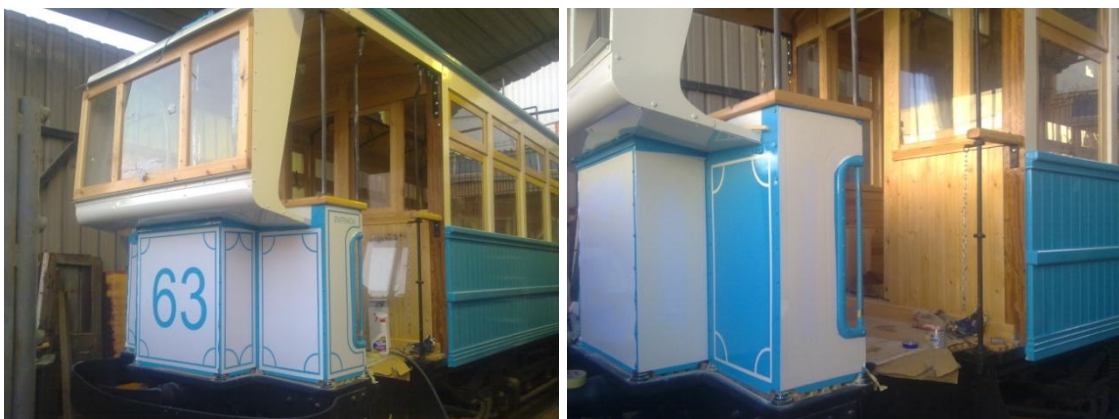
El fileteado se ha realizado con plantilla para conseguir la decoración exterior de la forma más parecida a como se realizaba en aquella época.

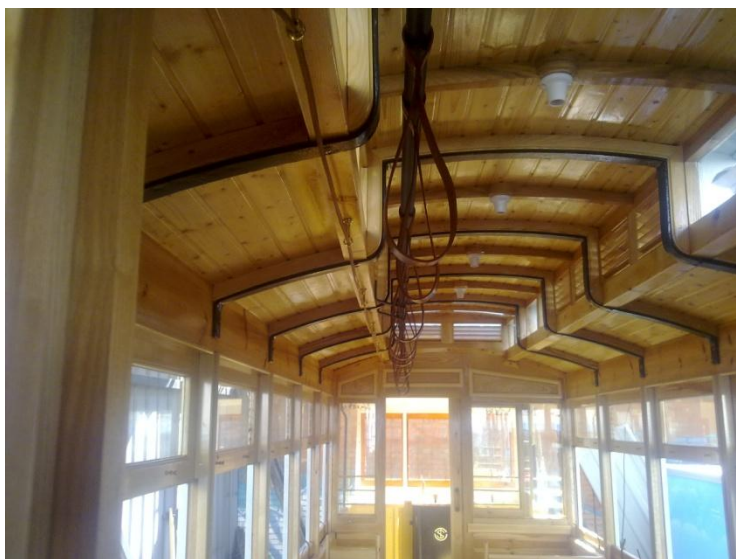
Se ha colocado una barra a lo largo de la sala de viajeros, colocada en el lado izquierdo o donde se encuentra el pasillo entre las filas de asientos. A su vez tiene una serie de correas de cuero para facilitar la sujecion de los viajeros.

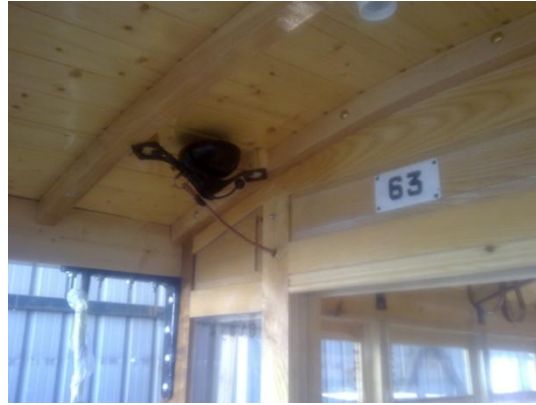
El tranvía cuenta con tres campanas, dos de las cuales están situadas en cada cabina y son las encargadas de avisar a los transeúntes y otros vehículos de la proximidad del tranvía. La tercera es interior e indica al conductor que un viajero desea descender del tranvía.

Timbre para el pasaje

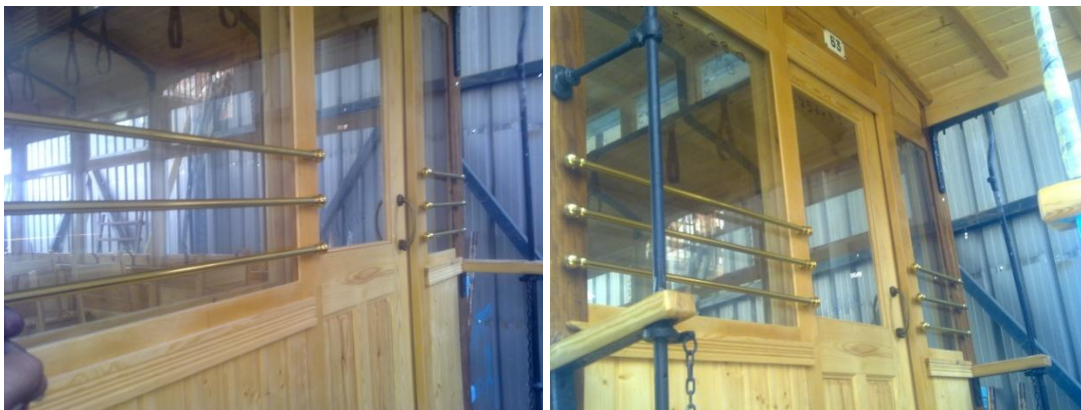
Estas barras no solo son decorativas sino que tienen por función que el pasaje que va en la cabina no se apoye sobre los cristales, para evitar el peligro que esto puede generar.
