MEMORIA DE LA RESTAURACION DEL TRANVIA Nº 63

ASOCIACIÓN MALAGUEÑA
PARA LA RECUPERACIÓN
Y RESTAURACIÓN DE
TRANVÍAS Y AUTOBUSES

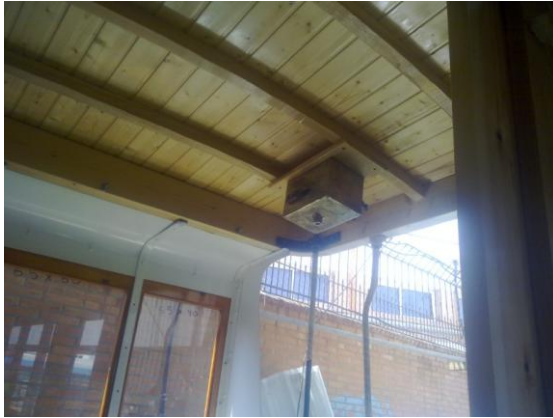
Cada cabina dispone de un Contactor cuya misión es dar paso de corriente desde el tendido eléctrico a través del trole, hasta la controla. Las bobinas se encuentran metidas en una caja de bronce.

Contactor

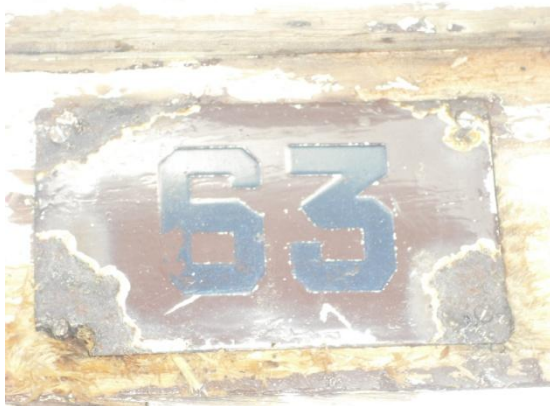
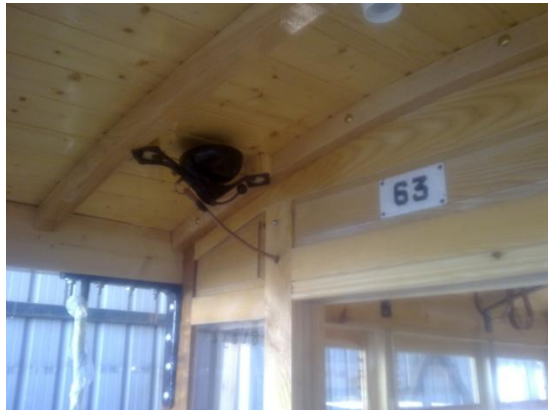
El tranvía conserva los carteles originales de su número de orden que lucen en ambas cabinas estándolos lacados en porcelana.

Nº de orden en porcelana antes y después de su restauración

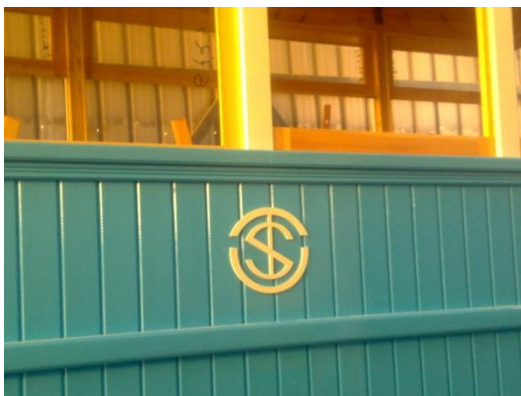
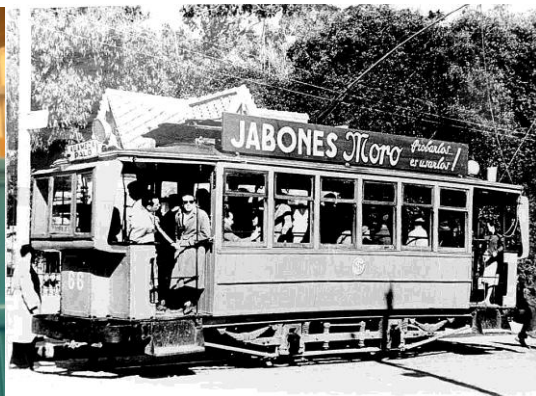
Anagrama que lucían las unidades de la Sociedad Malagueña de Tranvías, en el costado

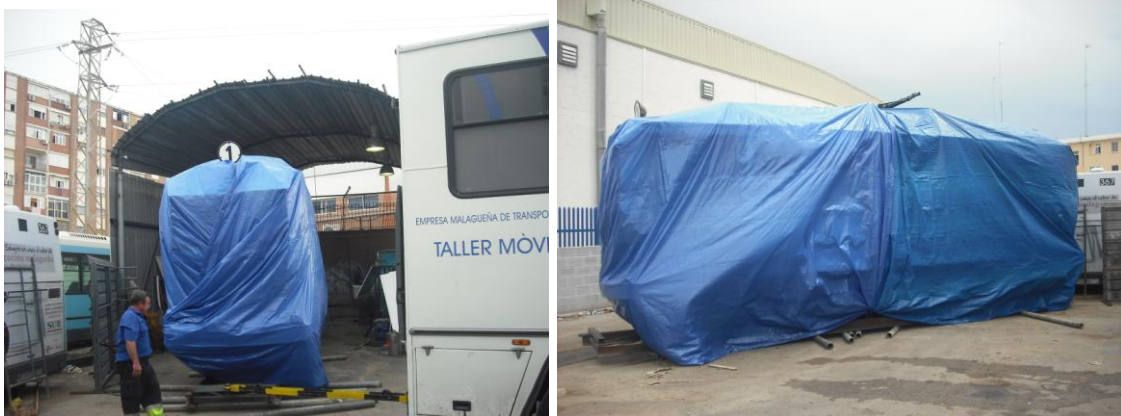
El tranvía fue sacado de la nave donde ha sido restaurado a la antigua usanza utilizando rodillos bajo los carriles para desplazarlo.
