COMISIÓN DE INVESTIGACIÓN DE  
ACCIDENTES FERROVIARIOS

**INFORME FINAL DE LA CIAF (IF)  
SOBRE EL ACCIDENTE FERROVIARIO Nº 0035/2017  
OCURRIDO EL DÍA 28.07.2017  
EN LA ESTACIÓN DE FRANÇA (BARCELONA)**

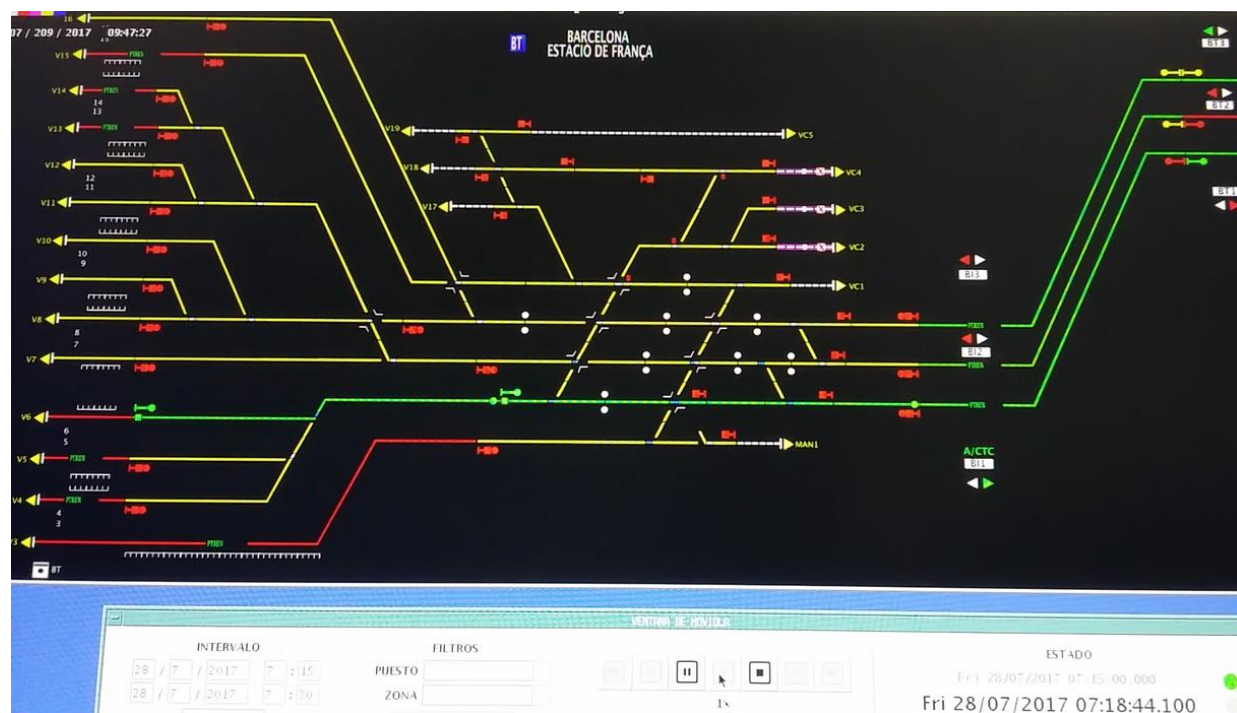
2. El tren 25502 rebasa la señal avanzada E'4 en anuncio de parada, y ocupa el circuito de vía anterior de la señal de entrada E4. Ésta sigue mostrando indicación de parada. Imágenes de la moviola antes del rebase (7:18:44,1) y después (7:18:44,3) (fig. 10b):

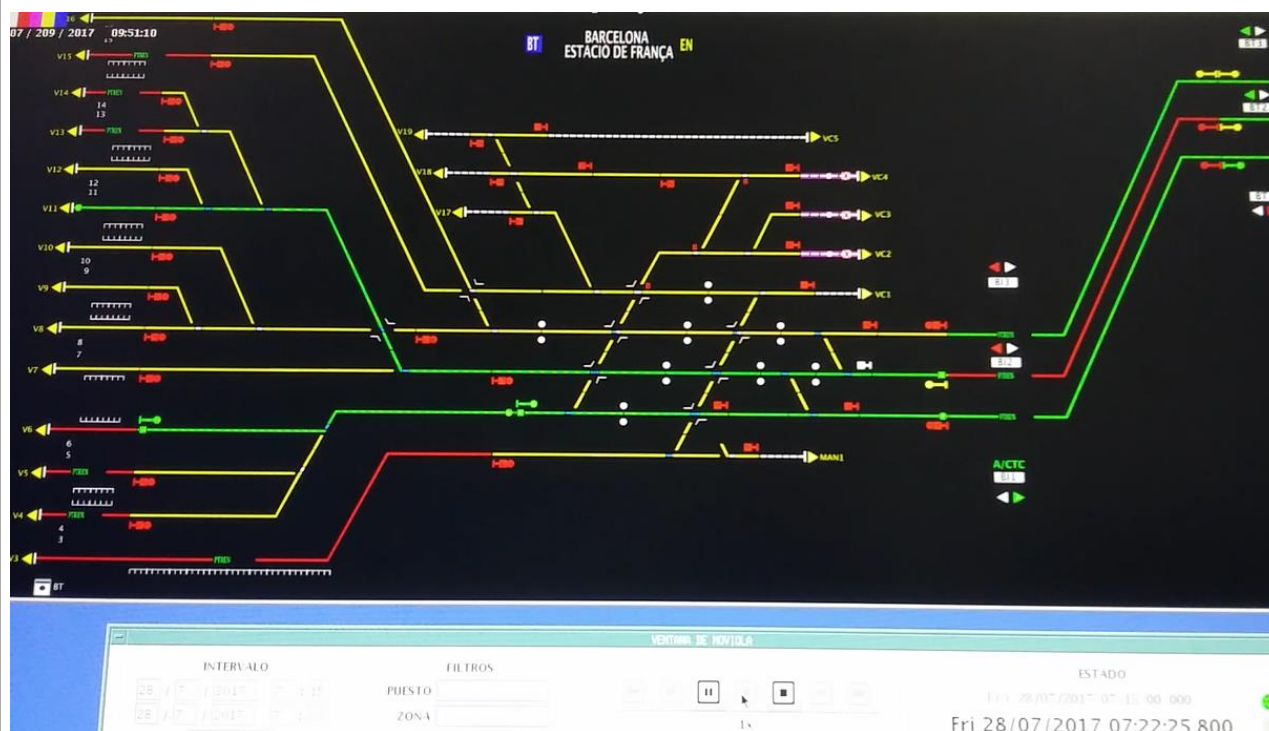
4. El tren 25502 rebasa la señal de entrada E4 en indicación de anuncio de parada y ocupa el circuito de vía anterior de la señal R4. La señal E4 pasa a mostrar indicación de parada por la ocupación del circuito. Imágenes de la moviola justo antes de que el tren rebase la señal (7:22:25,8 h) y después (7:22:26,4 h) (fig. 10d):

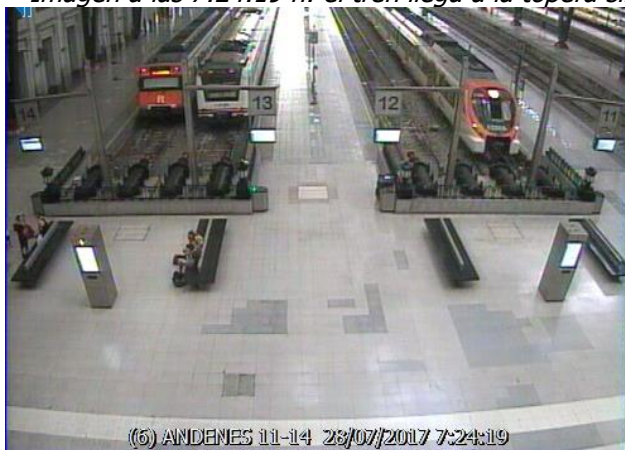
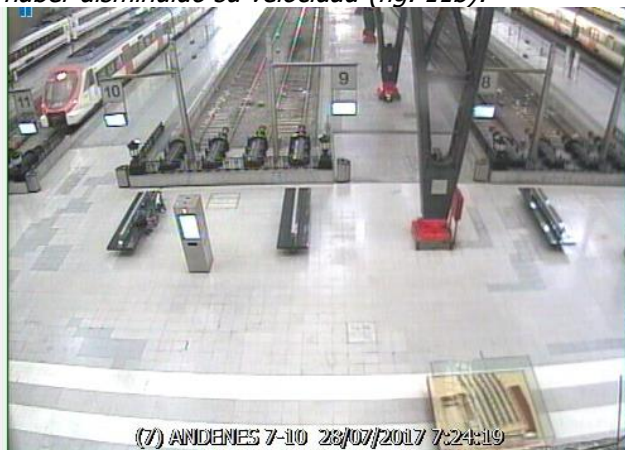
*Imagen a las 7:24:19 h: el tren llega a la topera sin haber disminuido su velocidad (fig. 11b):*

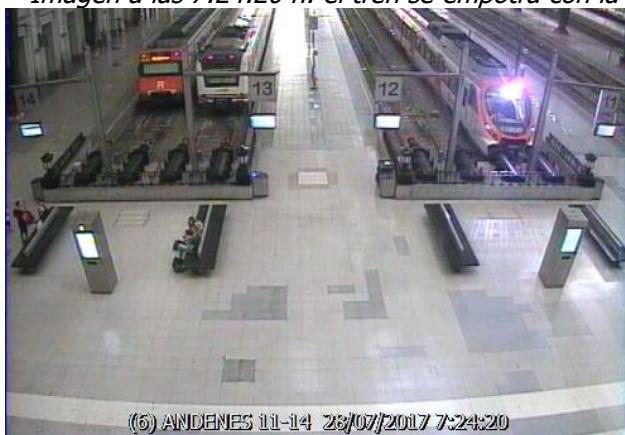
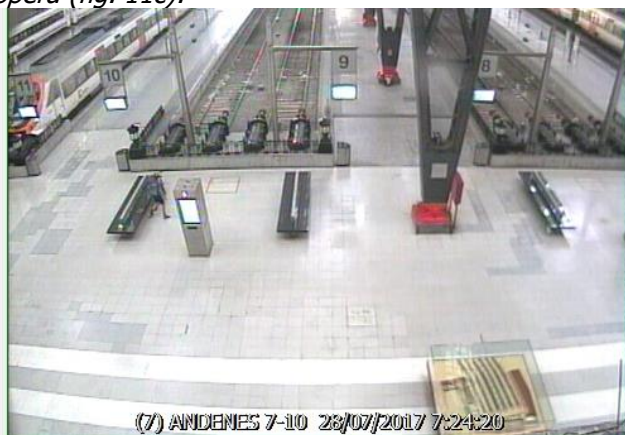
*Imagen a las 7:24:20 h: el tren se empotra con la topera (fig. 11c):*

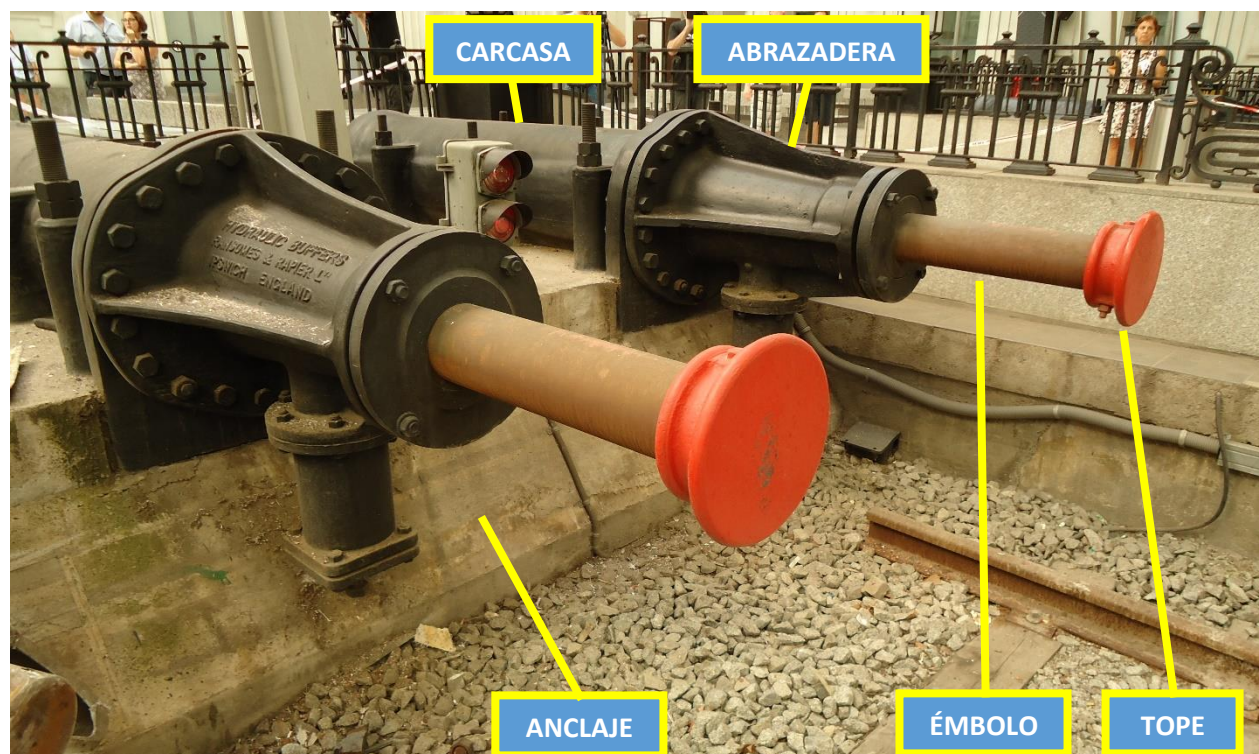
Como se ha indicado anteriormente (apartados 2.2.3 y 2.3.2.1), se trata de toperas hidráulicas de fundición, pero tras la rotura de la topera de la vía 11 en el choque se comprobó la ausencia de fluido hidráulico (agua). Según Adif, las toperas trabajaban como rígidas, sin fluido hidráulico, al menos desde la remodelación de 1992: es decir, su mecanismo hidráulico estaba inoperante.

- La topera estaba diseñada para trenes clásicos con topes laterales. La práctica totalidad de los trenes que circulan por la estación de Barcelona Francia no disponen de topes laterales, sino de enganche central que admite tanto la tracción como la compresión.
- El mecanismo hidráulico estaba inoperativo, por lo que la absorción de energía quedaba muy reducida respecto a su diseño original. De este diseño original se desconocen sus prestaciones.

No obstante, el impacto del tren 25502 se produjo a 28 km/h y sin aplicación de freno, por lo que esta velocidad supera, con toda seguridad, la velocidad de cálculo, y junto con el diseño no adaptado al tipo de enganche del tren justifica los daños sufridos por la topera.

*Figura 12: topera de la estación de Barcelona-França (en vía 12, igual a la de la vía 11)*

9. Como factor coadyuvante que habría influido en las consecuencias de la colisión, debe señalarse el estado y diseño de la topera. El impacto del tren fue amortiguado parcialmente por la topera de la vía 11, que resultó muy dañada (al igual que la cabeza del tren). No obstante, la amortiguación del impacto hubiese causado menos daños si la topera hubiese mantenido operativo su mecanismo hidráulico original y hubiese estado adaptada al enganche del tren [VER RECOMENDACIÓN nº 6].

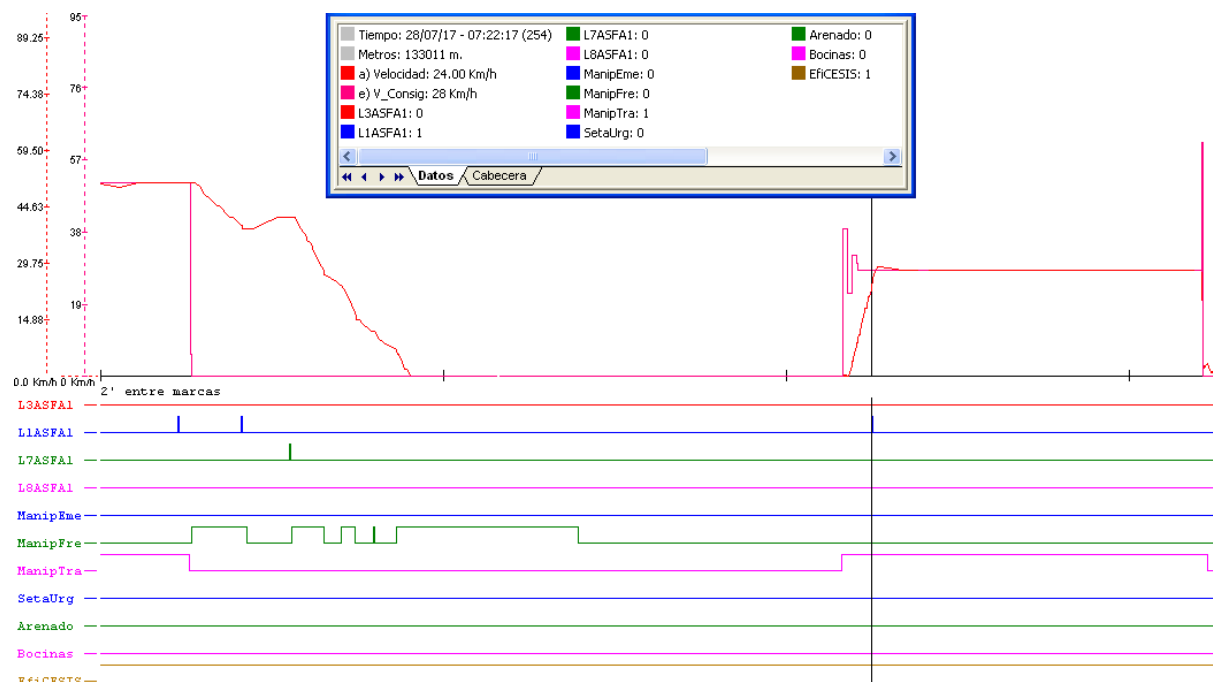
**7:22:17** – El tren avanza 27 metros y pasa sobre la baliza de pie de la señal E4 (PK 684+319), que transmite la frecuencia L1 (anuncio de parada). El maquinista mantiene la tracción. Velocidad: 24 km/h, velocidad prefijada activada y fijada en 28 km/h (que se alcanza y estabiliza a las **7:22:28**) (fig. 18d):

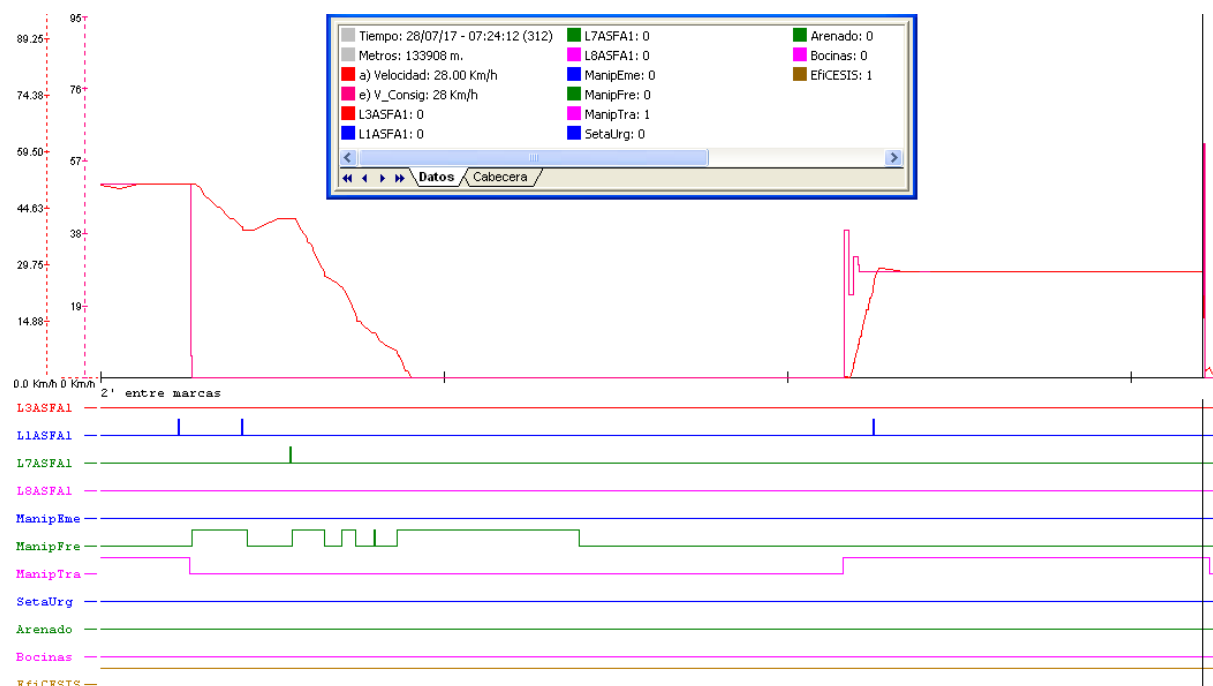
**7:24:12** – El tren colisiona con la topera del final de la vía, tras avanzar 897 metros (924 desde la reanudación de la marcha). Durante el avance el maquinista mantiene la tracción y no se produce ninguna aplicación del freno de servicio ni del de emergencia. Velocidad: 28 km/h, velocidad prefijada activada y fijada en 28 km/h. El tren queda detenido a las 7:24:13 (fig. 18e):

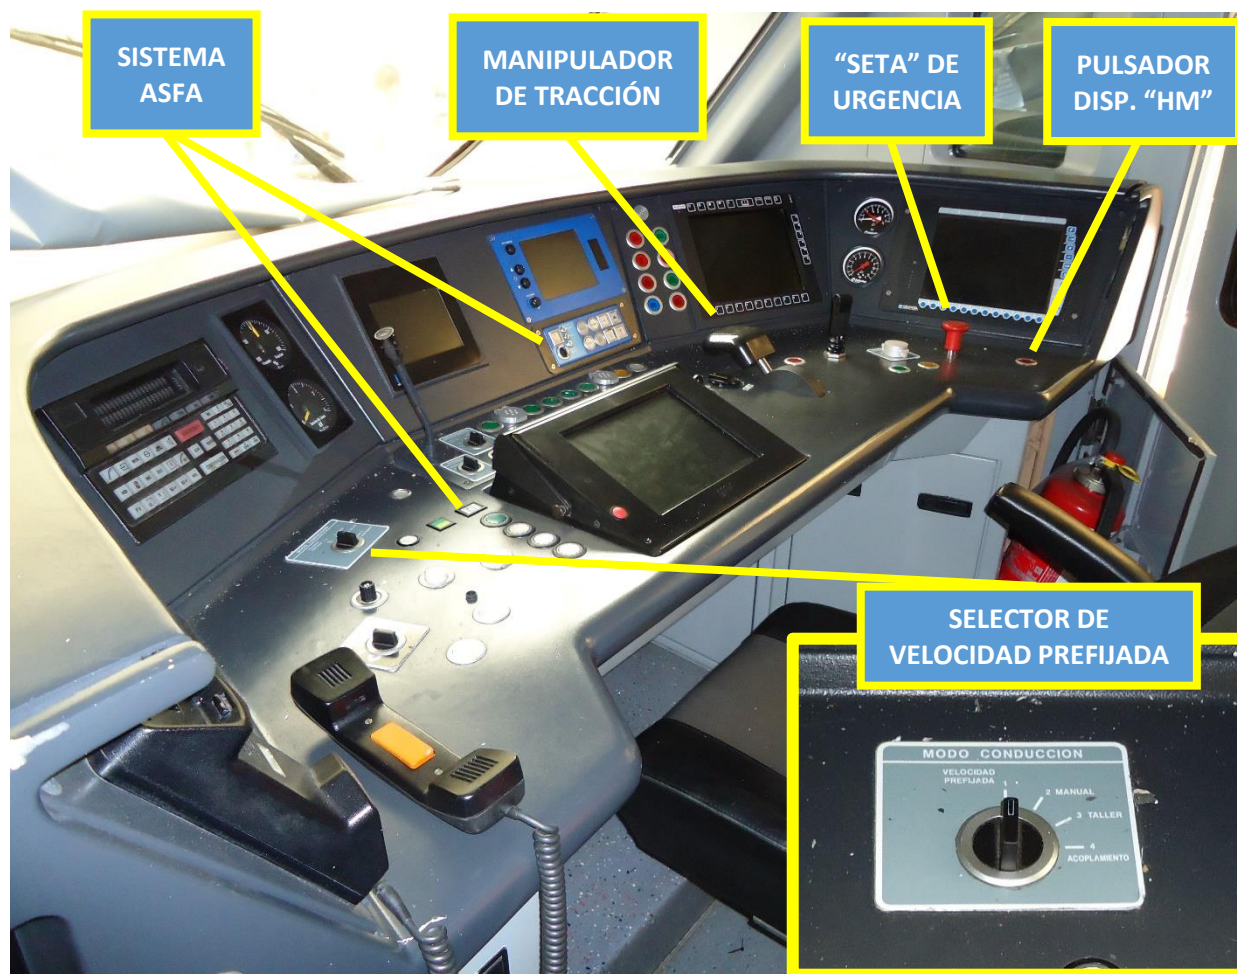
Figura 19: puesto de conducción del maquinista en el tren 25502 (visto tras el accidente)

Otro elemento a destacar del puesto de conducción del maquinista es el selector de velocidad prefijada: en las primeras inspecciones oculares tras el accidente (una vez evacuado el maquinista) se pudo apreciar que el selector estaba en posición modo velocidad prefijada (figura 19).

visual de la cabina tras el accidente donde se observa el selector en posición de velocidad prefijada (si bien esta posición es una condición necesaria pero no suficiente – figura 19, apartado 3.6.4), por los registros del equipo CESIS (como se ha visto en el apartado anterior), y por el testimonio del propio maquinista en su declaración ante los responsables de seguridad de Adif y Renfe (apartado 3.1.1.1), del que se desprende además que la utilizó de manera intencional:
