Mi blog - oscar440

domingo, 6 de febrero de 2022

LA UT440.108 DE LA UNE DE REGIONALES (Ref. HN2507) DE ARNOLD (N)

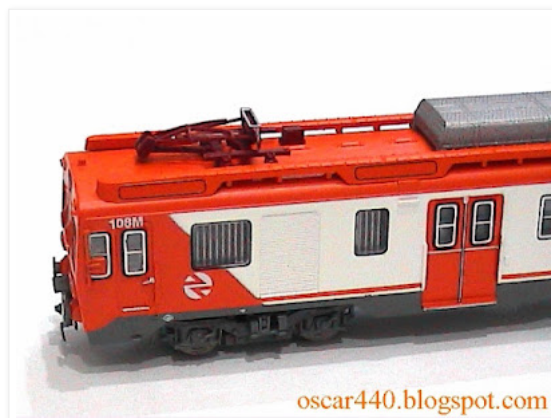
En esta fotografía propia, podemos observar detalladamente el lateral del coche motor, por el lado del departamento furgón. El modelo, reproduce la unidad 440.108M-136R-101C. Llama la atención, la ausencia de los pivotes salientes de la carrocería a nivel de bojes, así como los buzones que deberían estar reproducidos bajo las ventanillas pequeñas del departamento furgón, un buzón a cada lado. De la misma manera, los pantógrafos deberían ir orientados al sentido inverso de la marcha, atendiendo al lote constructivo al cual pertenece la unidad. Del testero, llama la atención la ausencia de la bocina, así como la estrechez de las lunas frontales. El color de la caja de resistencias del techo, resulta más acorde, en esta ocasión, frente a las anteriores versiones. Aunque lamentablemente, son bastantes los errores y omisiones en el modelo que, a lo largo de esta entrada, voy a ir desgranando de una manera contrastada y argumentada, pues el molde no presenta ninguna variación ni mejora, frente a las anteriores versiones (click para ampliar):

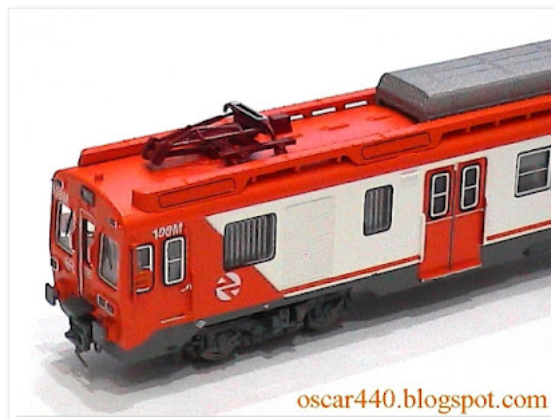
En esta fotografía propia, podemos observar detalladamente otro ángulo del lateral del coche motor, por el lado del departamento furgón. El modelo, reproduce la unidad 440.108M-136R-101C. Llama la atención, la ausencia de los pivotes salientes de la carrocería a nivel de bojes, así como los buzones que deberían estar reproducidos bajo las ventanillas pequeñas del departamento furgón, un buzón a cada lado. De la misma manera, los pantógrafos deberían ir orientados al sentido inverso de la marcha, atendiendo al lote constructivo al cual pertenece la unidad. Del testero, llama la atención la ausencia de la bocina, así como la estrechez de las lunas frontales. El color de la caja de resistencias del techo, resulta más acorde, en esta ocasión, frente a las anteriores versiones (click para ampliar):

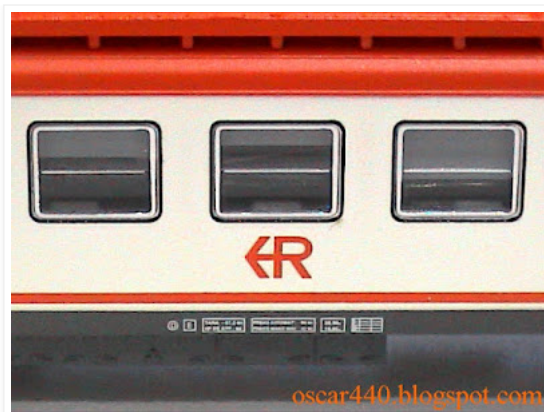
En esta fotografía propia, podemos observar el lateral del coche motor, por el lado del lavabo. No es necesario insistir más, en la ausencia de la rejilla junto a la ventanilla del lavabo, o el desagüe del mismo, en los bajos. Como contrapunto, podemos observar una perfecta serigrafía, con inscripciones claras y nítidas, así como el primer logotipo de la UNE de Regionales (click para ampliar):

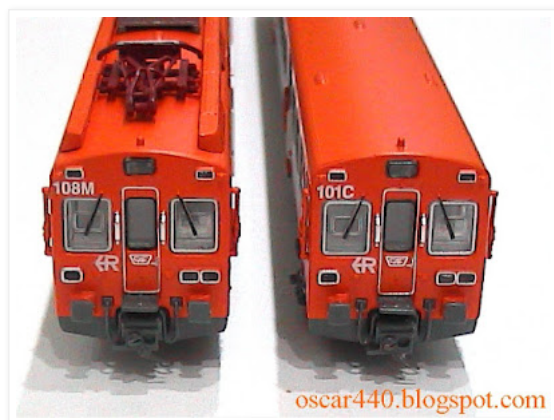
En esta fotografía propia, podemos observar los testeros del coche motor, y del coche remolque con cabina, donde se puede destacar que, además de los ya conocidos errores y omisiones de las anteriores referencias, cuyo molde comparte, y que son la estrechez de las lunas frontales, las pequeñas lunetas térmicas antivaho, las cuales no deberían estar ahí, al tratarse de lunas blindadas, la ausencia de las bocinas (una en cada testero), y los pilotos de posición superiores mal ejecutados; en esta ocasión hay que añadir, además, una placa del fabricante bajo la ventanilla de la puerta de intercomunicación del testero, que en el caso del coche motor no debería estar ahí, y que en el caso del coche remolque con cabina, debería mostrar el logotipo de la empresa MACOSA, y no de la empresa CAF, según lo expuesto anteriormente. Estas unidades también llevaban en esta etapa más tardía, unos aparta piedras, bajo los faldones de los testeros, detalle que también se omite. La orientación de los pantógrafos, es también incorrecta, en este caso (click para ampliar):

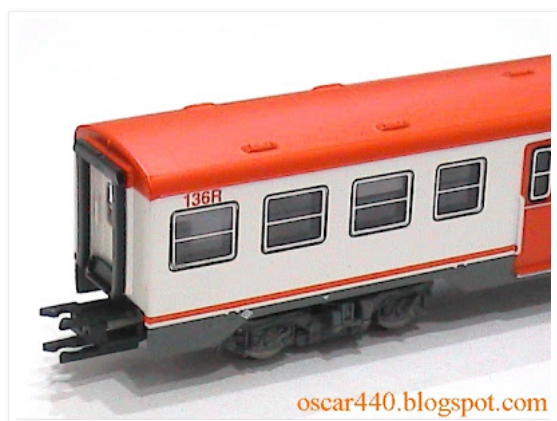
En esta fotografía propia, podemos observar el coche remolque intermedio 7-440-136-0, o bien, 136R, correspondiente al lote constructivo intermedio, por el lado extremo del lateral, en el cual lleva la numeración correspondiente a la matrícula, en números grandes de color naranja. También podemos observar el complicado y grueso enganche de unión entre coches (click para ampliar):

No existe una manera fiable de manipular estos delicados, pero a la vez, gruesos enganches. En todo caso, no es aconsejable manipular la unidad tumbada hacia abajo, ya que los pantógrafos podrían sufrir daños considerables. Para enganchar los coches, tal vez resulte más cómodo y efectivo, manipular la unidad inclinada hacia un lado, siempre en una superficie que nos pueda abarcar la unidad en completo. Poco o nada habrá que hacer si, la unidad ya nos viene de fábrica con defectos en los enganches. Un defecto en los enganches, o una unión de los mismos de manera incorrecta, nos podrá ocasionar en la unidad, desde un fallo de luces, hasta el mal funcionamiento de las funciones, en las versiones digitales. Es por ello que, es engorroso tener que manipular la unidad, enganchando y desenganchando los coches, cada vez que se saca de la vitrina o el embalaje, y se coloca sobre las vías de la maqueta, para hacerla rodar. Algún aficionado, ha optado por dejar la unidad directamente sobre las vías de su maqueta, para así no tener que manipularla, cada vez que la desea hacer rodar por su maqueta. Es una opción válida, pero habrá que tener presente, que el modelo no acumule polvo. Y algún otro aficionado, ha ingeniado un tubo de plástico, con la misma longitud que los tres coches de la unidad al completo, para manipularla desde la vitrina, hasta las vías de la maqueta, sin necesidad de segregar los coches. Esta última opción me gusta más, por ingeniosa y acertada.

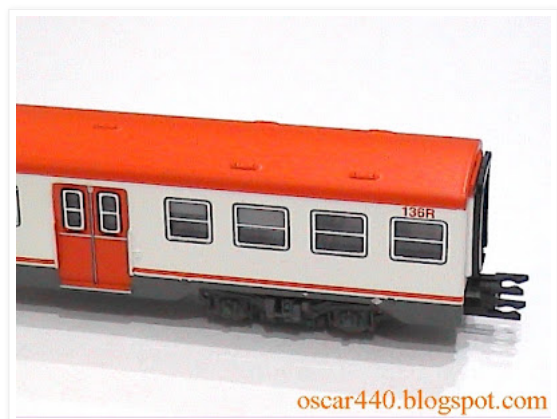
En esta fotografía propia, podemos observar el coche remolque intermedio 7-440-136-0, o bien, 136R, correspondiente al lote constructivo intermedio, por el lado extremo del lateral, en el cual lleva la numeración correspondiente a la matrícula, en números grandes de color naranja. También podemos observar el complicado y grueso enganche de unión entre coches (click para ampliar):

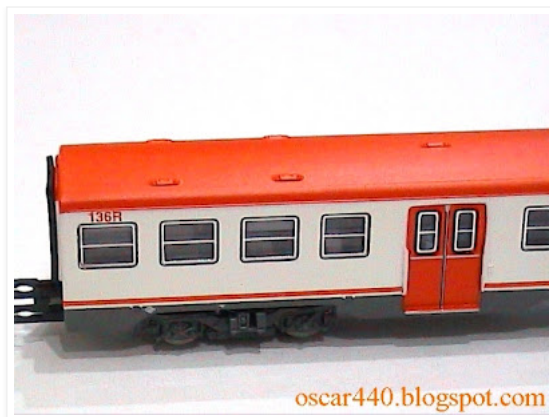
En esta fotografía propia, podemos observar el coche remolque intermedio 7-440-136-0, o bien, 136R, correspondiente al lote constructivo intermedio, por el otro lado extremo del lateral, en el cual lleva la numeración correspondiente a la matrícula, en números grandes de color naranja. También podemos observar el complicado y grueso enganche de unión entre coches (click para ampliar):

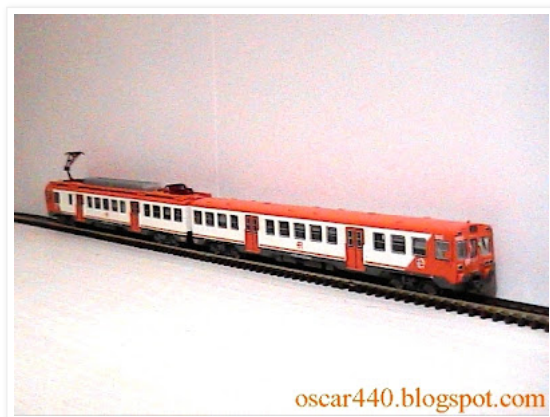
En esta fotografía propia, podemos observar la UT440, con los segundos colores de la UNE de Regionales, sin el coche remolque intermedio, tal y como circularon algunas unidades, en realidad. El fabricante, hubiese podido reproducir, una unidad de este tipo con solamente dos coches, sin remolque intermedio, no solamente para "aligerar" la composición de la unidad, sino también para "aligerar" el sufrido bolsillo del aficionado que, pretenda estar al corriente de todas las novedades. Una unidad carismática de este tipo, fue la 440.078, única unidad de dos coches que conservó el departamento furgón hasta el final de su vida activa. y que además llevaba los pantógrafos orientados al sentido de la marcha (click para ampliar):
